**FACULDADE DE TECNOLOGIA DE PINDAMONHANGABA**

**ANÁLISE DE DEFEITOS SUPERFICIAIS EM  
PRODUTOS LONGOS LAMINADOS À QUENTE.**

Monografia apresentado à Faculdade de  
Tecnologia de Pindamonhangaba, para graduação  
no Curso Superior de Tecnologia em Processos  
Metalúrgicos.

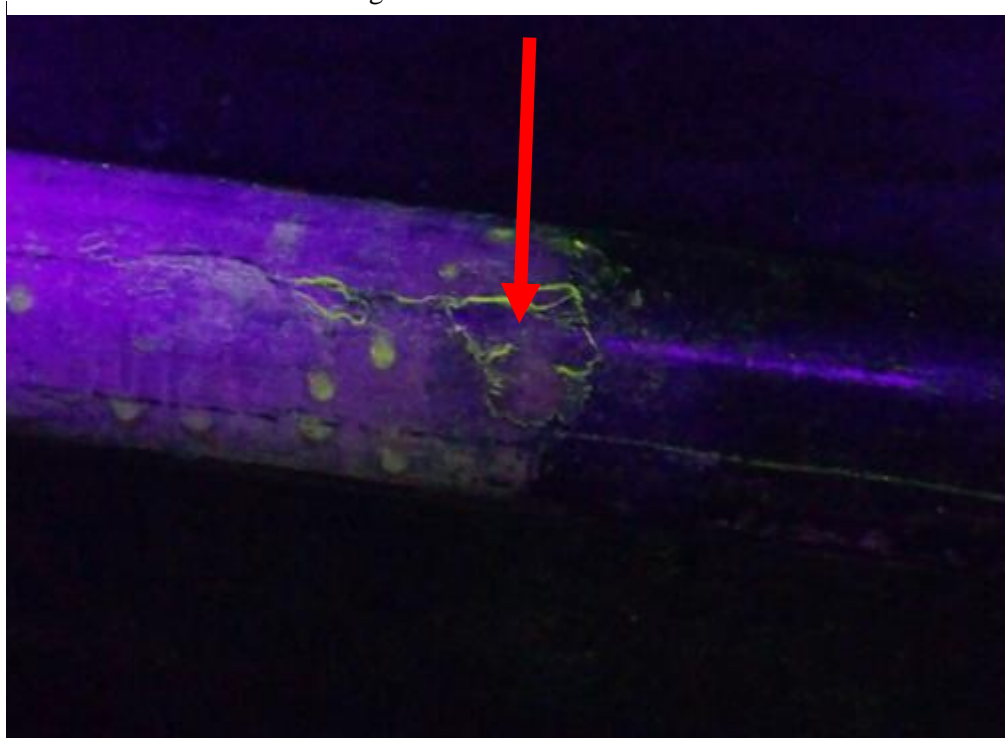
Figura 6 - Escama de aciaria

A figura 6 demonstra o defeito de escama de aciaria.

As escamas são defeitos superficiais muito finos, distribuídas sobre o produto laminado. São defeitos encontrados nos materiais, são idênticos a uma escama de peixe sobreposta no material e que variam de forma e tamanho, se estendem de maneira irregular sobre a superfície do material laminado. Normalmente, entre o material e a escama, temos presença de óxidos. A escama tem diversas origens, desde a aciaria, sendo bem profundas, descarbonetadas, com presença de óxidos e de oxigênio até a laminação, tendo a participação

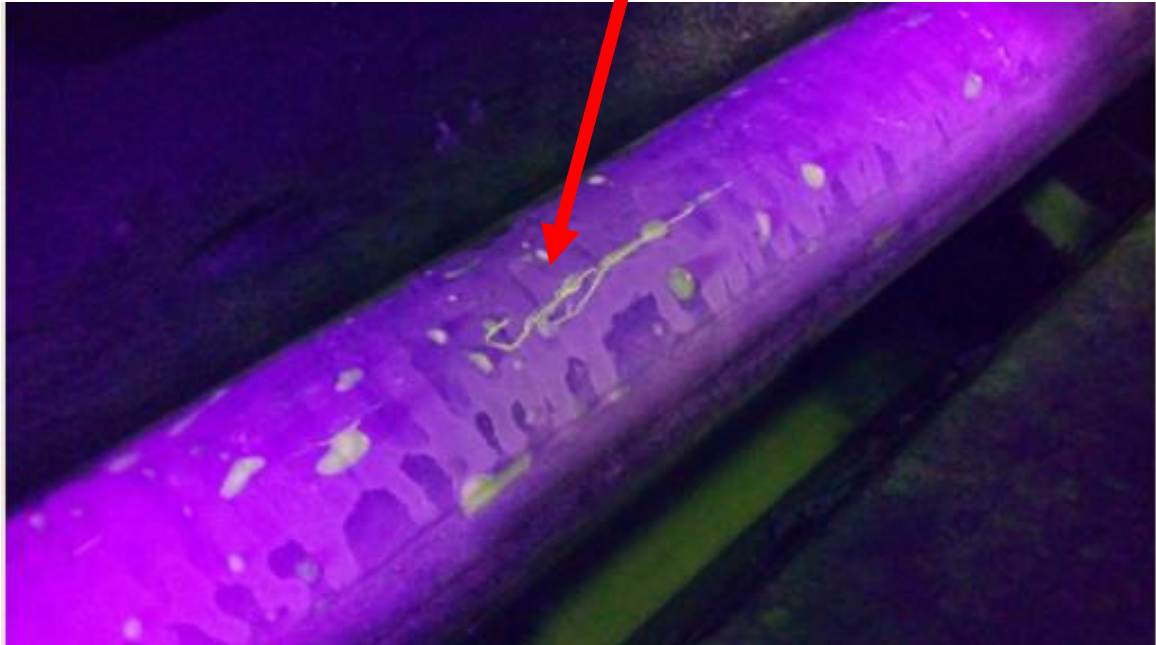
Figura 7 - Escama de laminação

A figura 7 demonstra o defeito de escama de laminação.

Os defeitos que são de origem no laminador, acontecem devido:

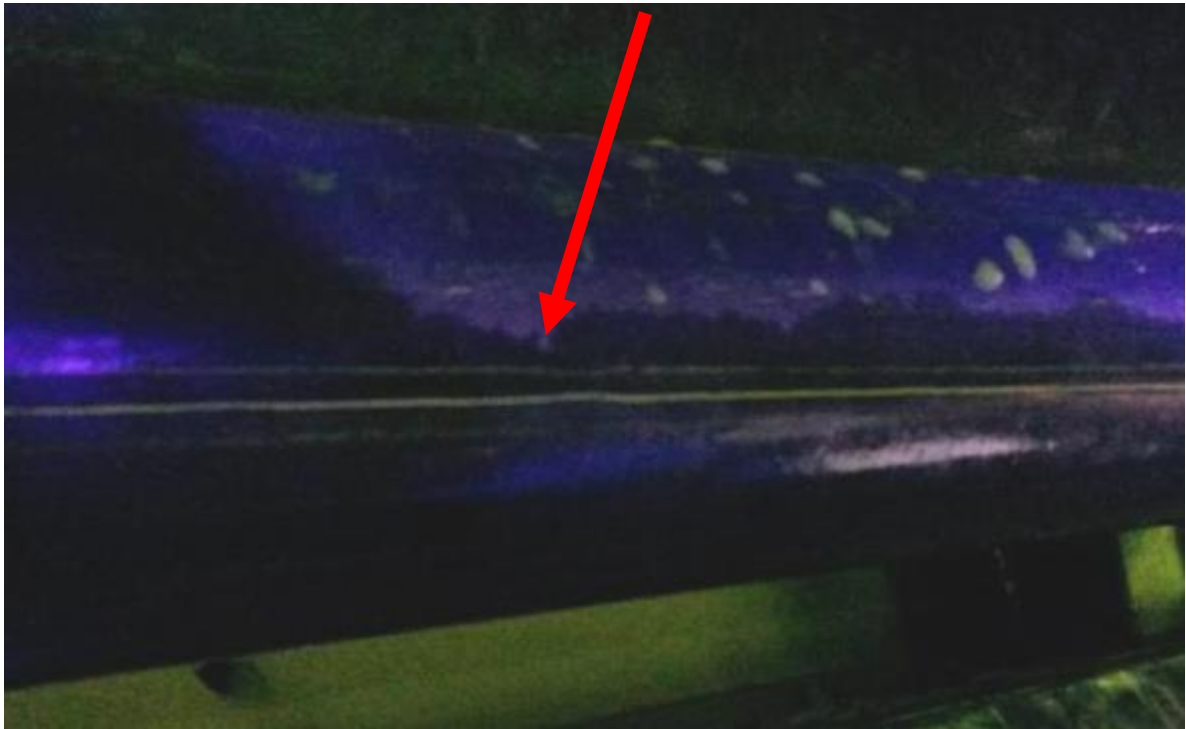
Figura 9 - Dobra com o formato de dois riscos

Figura 9 demonstra o defeito de dobra de laminação com o formato de dois riscos.

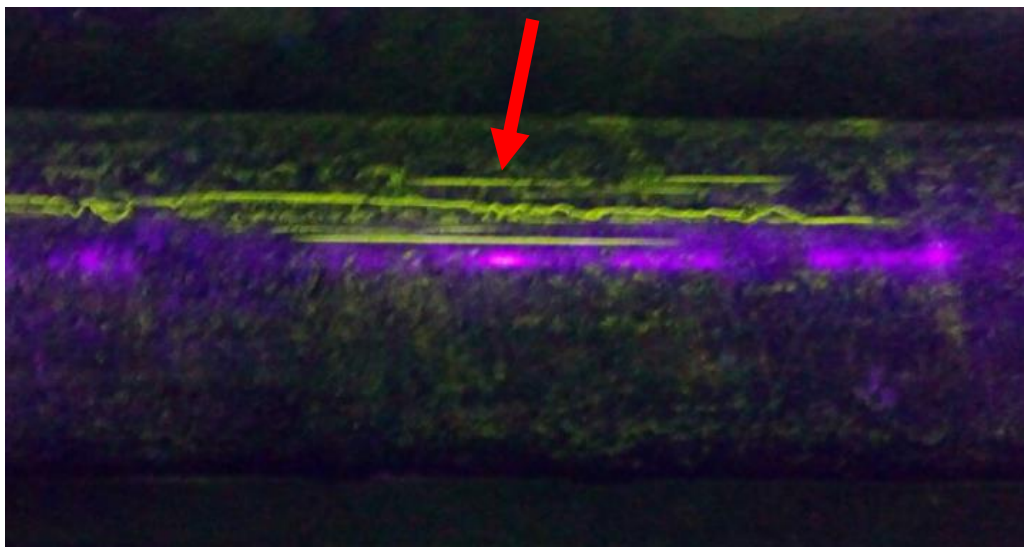
Figura 10 - Trinca de aciaria.

A figura 10 demonstra o defeito de trinca de aciaria.

O processo de lingotamento contínuo de aços é um dos principais fatores para a formação de trincas, pois o lingote resfria muito rápido e o excesso de temperatura na superfície pode mudar rapidamente e gerar tensões térmicas conforme a superfície expande ou contrai. A superfície do lingote é submetida a tensões mecânicas induzidas devido à fricção no molde, pressão dos rolos extratores, pressão ferrostática, desalinhamento da máquina, curvatura e operações de endireitamento. Através deste esforço, qualquer uma destas tensões e deformações pode resultar na formação de trincas.

Geralmente são profundas, sendo acima de 0,40mm de profundidade, apresentam descarbonetação em sua volta, podem apresentar inclusões não metálicas, presença de óxidos, diferenças entre o tamanho de grão na região do defeito e no restante da amostra, ocorrência de grão austenítico ancorado devido à oxidação, presença de Magnetita ( $\text{Fe}_3\text{O}_4$ ) dispersa em uma matriz de Wustita ( $\text{FeO}$ ). Não são de formas retas como as trincas de laminação.

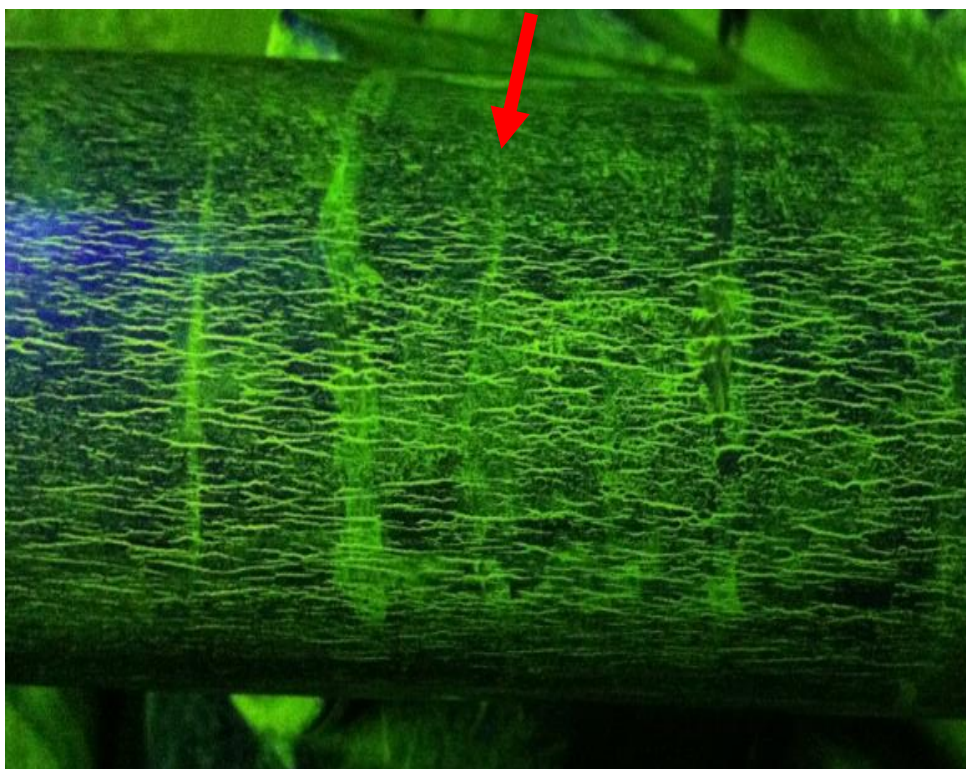
Figura 12 - Trinca em rede

Figura 12 demonstra o defeito de trinca em rede

Trincas com profundidade elevada variando geralmente acima de 0,40mm, descarbonetadas ao longo dos defeitos e que podem ser confundidas com trincas enraizadas de aciaria. São diversas trincas que se cruzam, geralmente curvas, no sentido da laminação, formando uma espécie de rede ou trama na superfície do material, geralmente com largura maior que 50% do diâmetro do material.

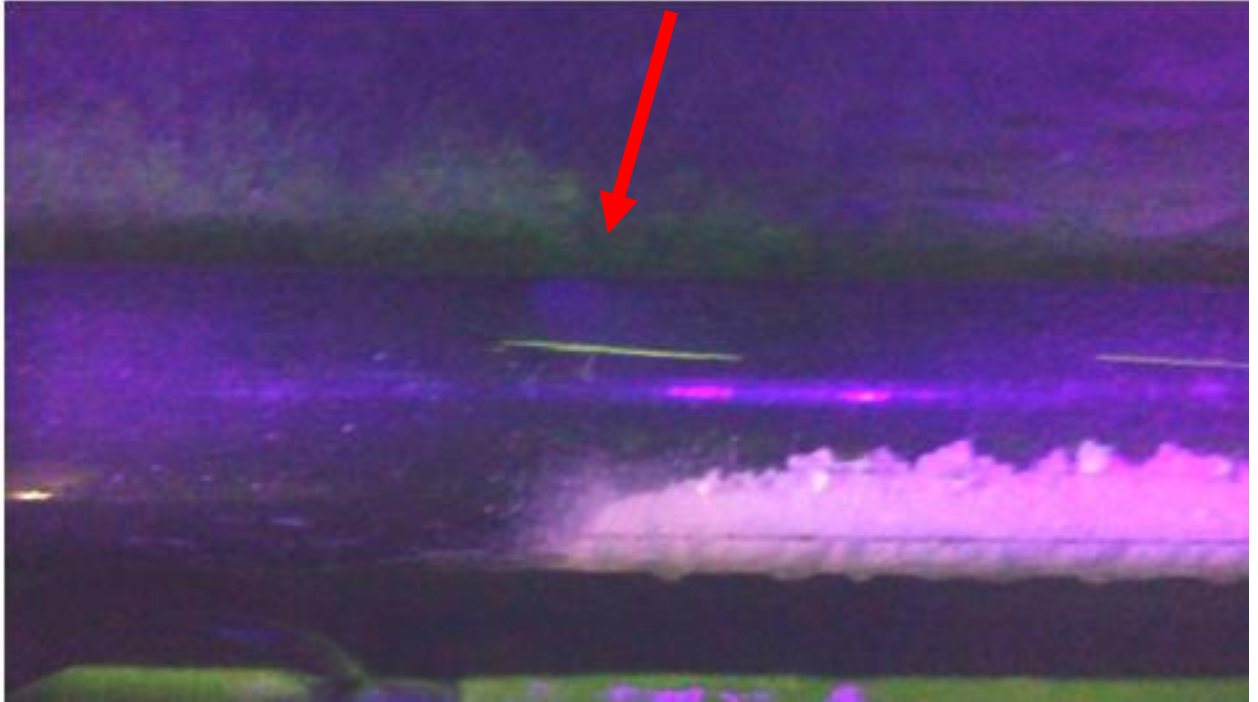
Figura 13 - Trincas pontuais de aciaria

A figura 13 demonstra o defeito de trincas pontuais de aciaria.

Sua profundidade com aparência de ser rasa, mas na verdade é elevada, geralmente maior que 0,40mm, e apresenta descarbonetação ao longo do defeito, com presença de óxidos de reoxidação, precipitados e dispersos na matriz metálica devido à difusão do oxigênio da carepa presente antes das operações de aquecimento da laminação.

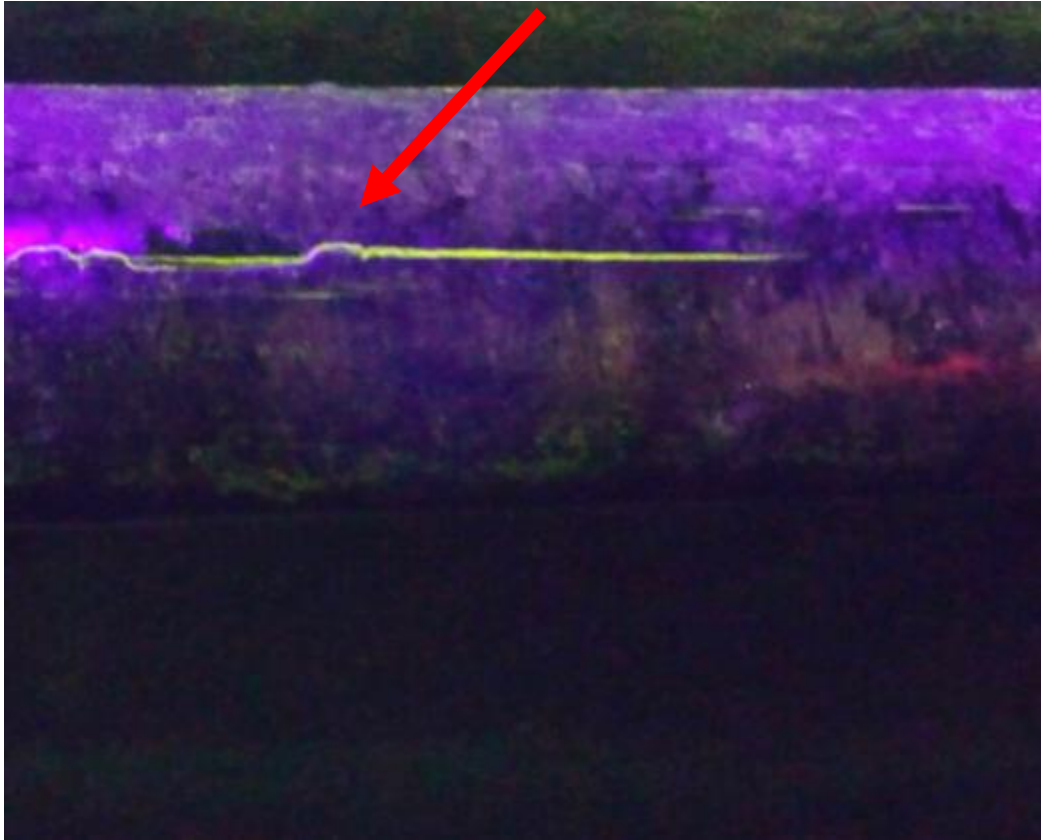
Figura 14 - Trinca enraizada de aciaria

A figura 14 demonstra o defeito de trinca enraizada de aciaria.

Este defeito apresenta profundidade elevada, maior que 0,40mm e apresenta também descarbonetação ao longo do defeito, a característica principal é o formato que este defeito apresenta, pois não faz uma linha reta, este defeito apresenta um formato irregular.

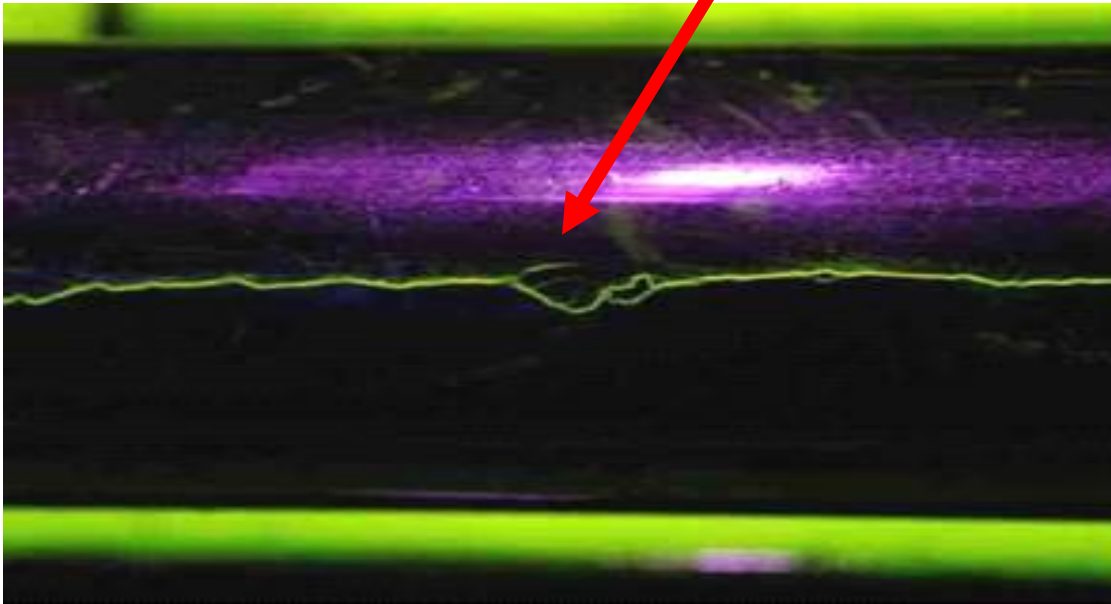
Figura 15 - Trinca de painel

A figura 15 demonstra o defeito de trinca de painel.

Acontecem normalmente na estrutura bruta de fusão do lingote/tarugo, afetando sempre o centro de uma das faces da peça. Geralmente são muito profundas, pois se abrem quando o lingote resfria. Estão normalmente associadas a um alto índice de Alumínio(Al) x Nitrogênio(N<sub>2</sub>) e ainda associado à alta tensão térmica. Idêntica a uma trinca de aciaria, só que bem mais profunda. Este defeito engana bem, pois é leve na superfície e conforme vai esmerilhando, a trinca vai se abrindo e se obtêm a visualização da profundidade real, geralmente acima de 10 mm de profundidade, com presença de óxidos, e descarbonatadas.

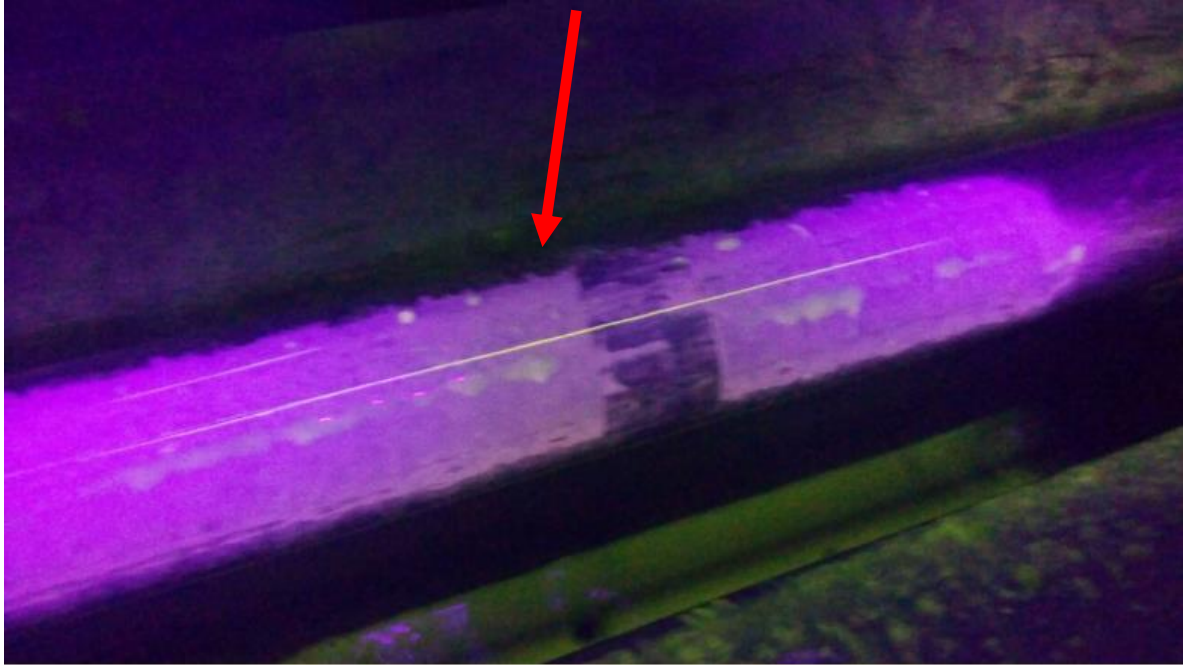
Figura 16 - Trinca de laminação.

A figura 16 demonstra o defeito de trinca de laminação

Nos processos anteriores ao da laminação, ou seja, no lingotamento, movimentação, espelhamento ou até mesmo provenientes do próprio tarugo, tem grande potencial em gerar defeitos superficiais no material, porém muito menor do que a aciaria.

As trincas de laminação surgem por marcas de guias, forma imprópria do canal, temperaturas incorretas de reaquecimento, riscos gerados nos primeiros passes de laminação, lascas presas ao longo do laminador, barra virada, entre outros.

Um dos fatores que interferem no surgimento de trincas na etapa de laminação é a calibração do equipamento e outra ainda é a temperatura durante a laminação. Mas existem outros fatores que também influenciam como, por exemplo, a carepa e a tensão do material.

As trincas de laminação tem baixa profundidade, geralmente menor que 0,60mm, pode ser preenchidas por óxidos ou não, pois este óxido pode ser uma carepa pré-existente que foi

O controle da temperatura de reaquecimento na laminação pode evitar a formação de muitos defeitos. Aumentando a temperatura de reaquecimento o material será laminado a uma temperatura mais alta, fazendo com que haja deformações em regiões nas quais o material apresenta uma melhor ductilidade a quente, reduzindo as chances de surgimento de trincas por esforços em zonas de baixa ductilidade.

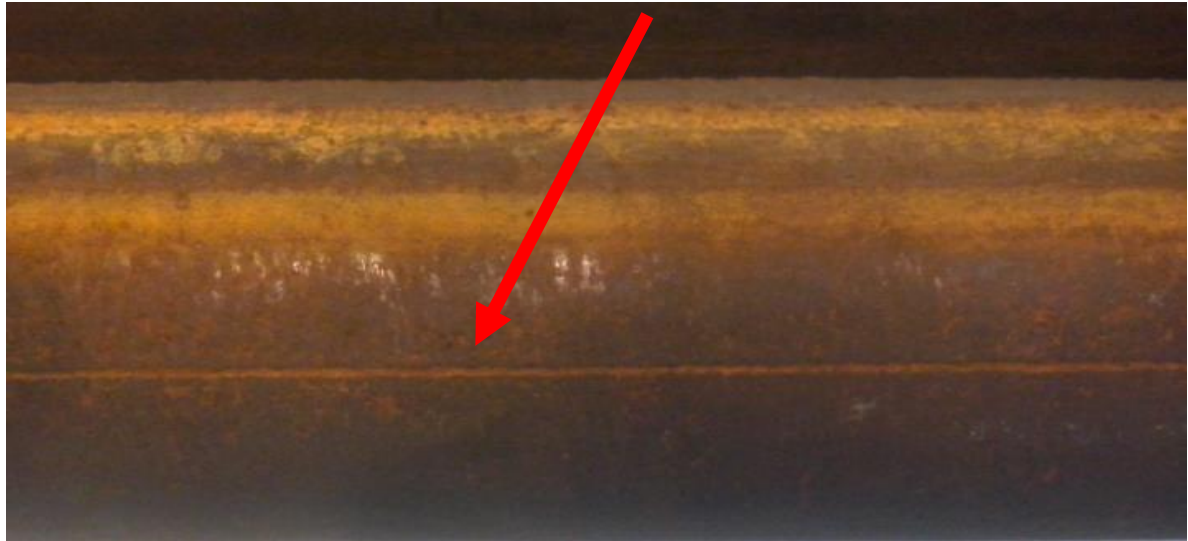
Figura 17 - Risco de laminação

A figura 17 demonstra o defeito de risco de laminação

São marcas ao longo da superfície da peça laminada, que passam durante a laminação por alguma superfície pontiaguda ou arestas, localizados em guias, calhas ou condutores longitudinais.

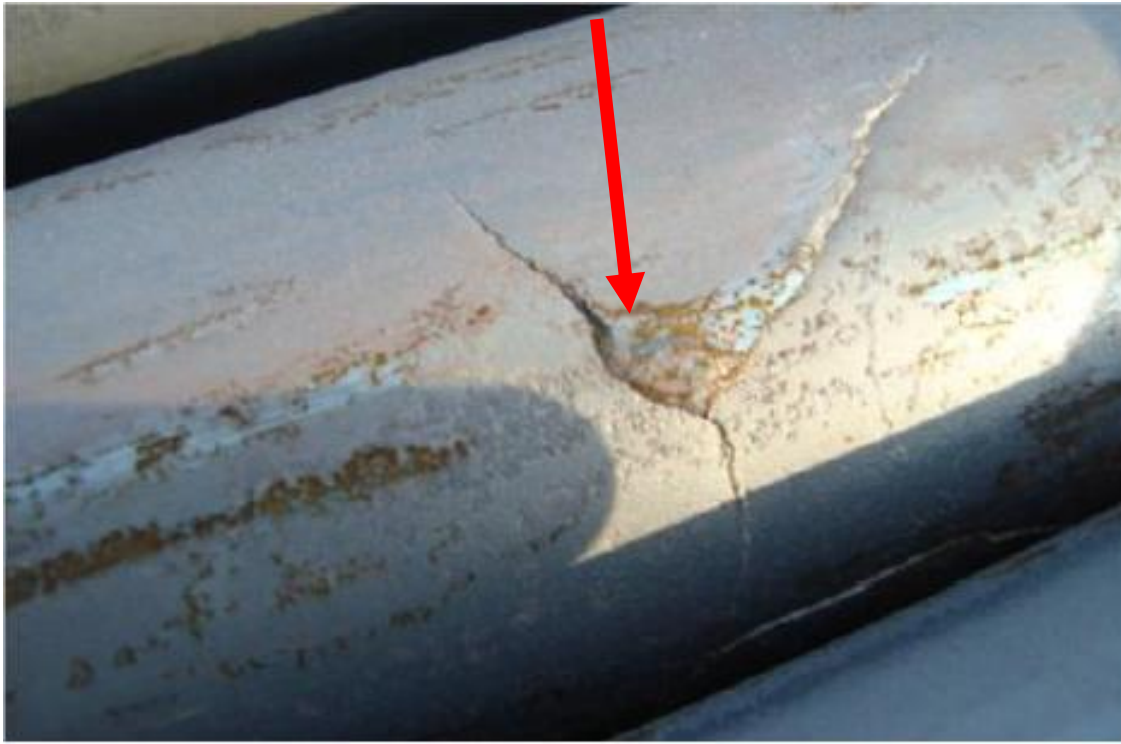
Figura 18 - Marcas de laminação.

A figura 18 demonstra o defeito de marcas de laminação.

Durante o processo, quando há uma quebra no rolo do laminador, esse material ao ser laminado surgirão marcas, com espaçamentos iguais entre uma marca e a outra. Dificilmente se detecta este problema no material em processo, visualizando após o término do processo de laminação do material.

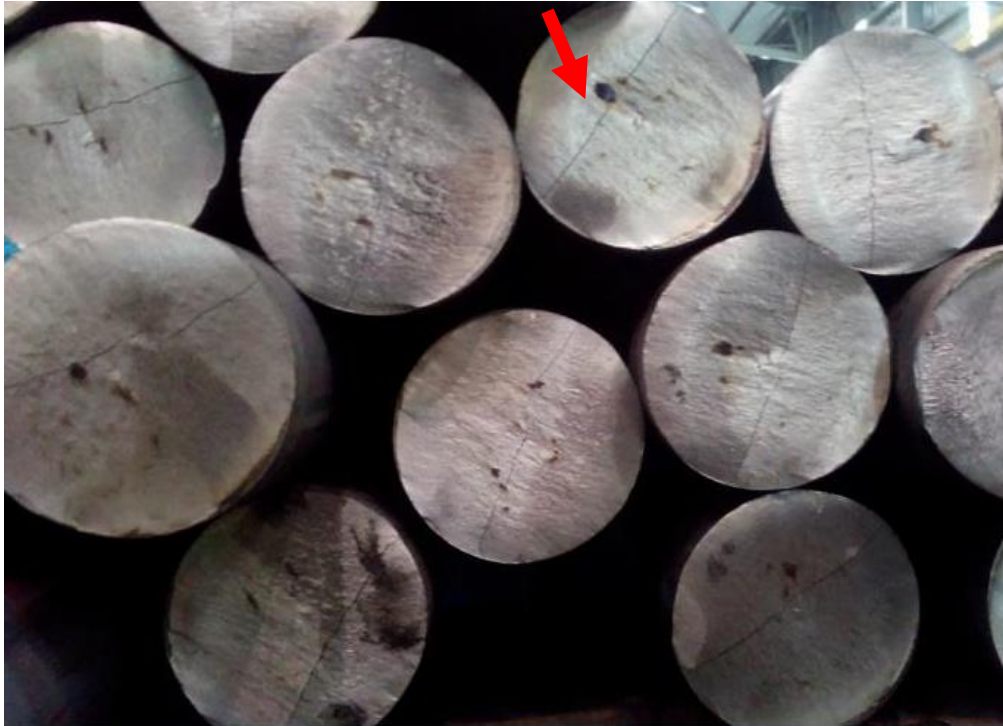
Figura 19 - Trinca de topo

A figura 19 demonstra o defeito de trinca de topo.

Este defeito ocorre na tesoura a frio quando o corte da peça está com temperatura abaixo do padrão, aumentando a tensão e gerando a trinca.

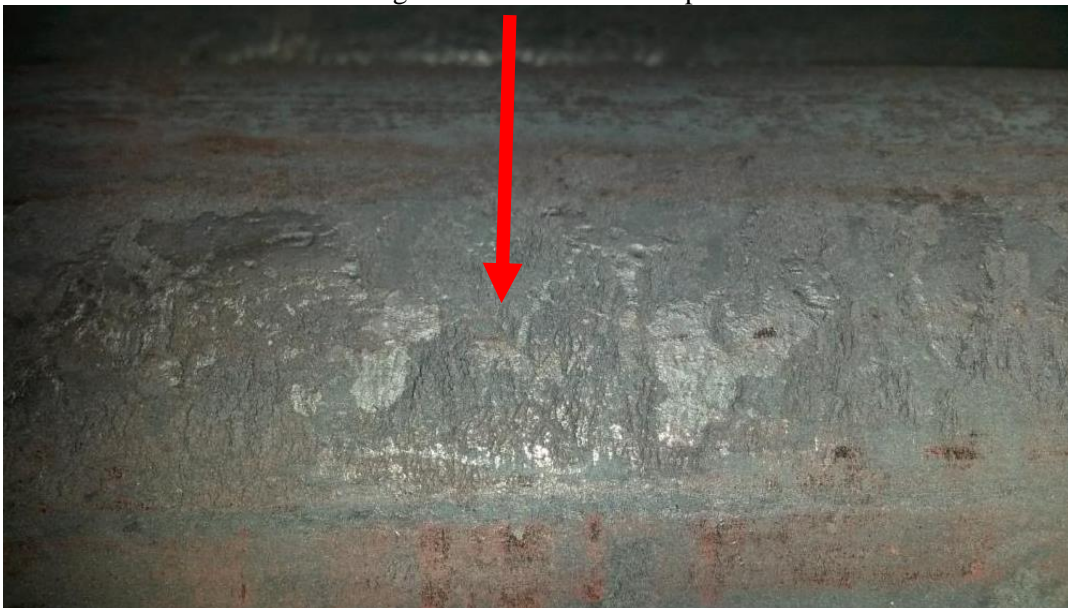
Figura 20 - Barra com carepa incrustada.

A figura 20 demonstra o defeito de carepa incrustada

A carepa incrustada é um defeito superficial provocado pela impressão de carepa sobre a barra, durante a laminação.
