**CENTRO ESTADUAL DE EDUCAÇÃO TECNOLÓGICA PAULA SOUZA
FACULDADE DE TECNOLOGIA VÍCTOR CIVITA – FATEC TATUAPÉ**

CURSO SUPERIOR DE TECNOLOGIA EM CONTROLE DE OBRAS

**AS NOVAS CONSTRUÇÕES E SEUS IMPACTOS NA
VIZINHANÇA**

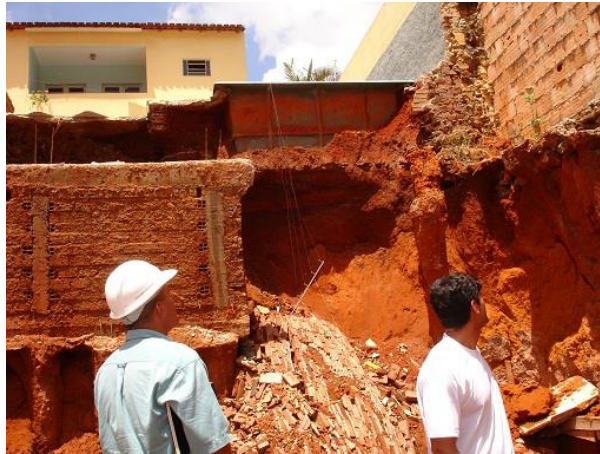
Antes do início da obra os responsáveis pela execução não procederam aos levantamentos adequados dos estados das edificações da vizinhança. Houve estudo sobre o solo com a descrição do perfil e a posterior execução de contenção do solo ao longo do novo surgimento de patologias e das existentes que se acentuaram durante a madrugada devido a uma chuva de grande intensidade. Os aparelhos de medição detectaram movimentação da estrutura, também identificada visualmente, de acordo com as Figura 7 - 10, nos dias 26 e 29 de fevereiro as trincas apresentaram pequena variação, provavelmente por acomodação do terreno do aterro executado durante os dias 23 e 25,

Figura 6. Vista do fundo do lote da QSA11 lote 15/16, instabilidade do talude e rompimento da cortina (contenção existente), visual de patologias na obra vizinha.

Após os estudos realizados pelos técnicos e o agravamento das patologias, recomendou-se ao proprietário um tipo de contenção de tensões laterais do solo, pelo fato da construção ter sua execução em um terreno de baixa resistência e pela avaliação técnica de retro análise, o tipo de contenção existente não atendia a prática da engenharia. Para a área em análise as estacas executadas estavam com comprimento reduzido que não atendiam de acordo com o visualizado. Principalmente durante o período chuvoso, os valores de tensão no solo de sobrecarga sobre a estrutura de contenção, fato também agravado pelas infiltrações indesejadas. Conforme já citado, o método de contenção proposto foi o de solo grampeado com injeção de calda de cimento, em conjunto a uma cortina de alvenaria estrutural de canaletas pré-moldadas de concreto, com dimensões de 14 x 19 x 39 cm, sendo preenchidas com concreto. O processo também teve em seu desenvolvimento a inclusão de um sistema drenante de águas visando conter a desestabilização estrutural do solo. Os grampos introduzidos têm a função de conter tensões de cisalhamento e esforços de empuxo lateral. As patologias verificadas em paredes, vigas, pilares e pisos foram catalogadas e propostas possíveis soluções de acordo com o Quadro 1.

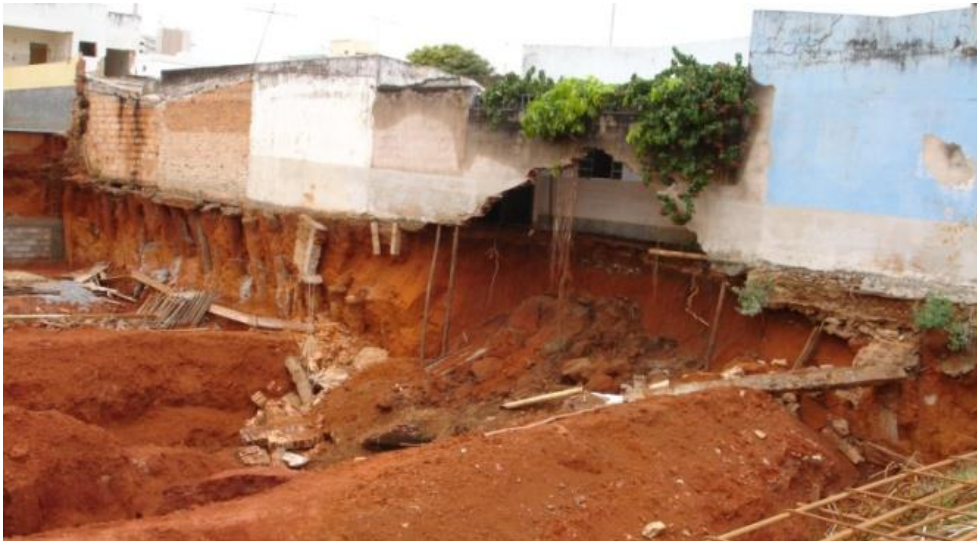
Figura 9. Detectada a movimentação estrutural, durante período de intensidade pluviométrica.

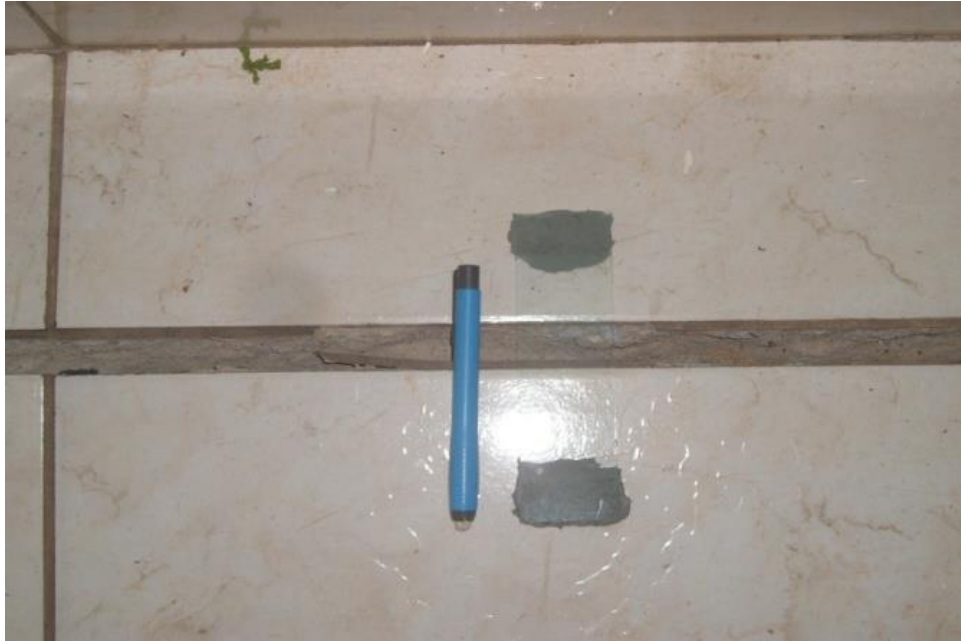
Figura 10. Movimentação do piso indicando instabilidade do solo é movimentação da estrutura.

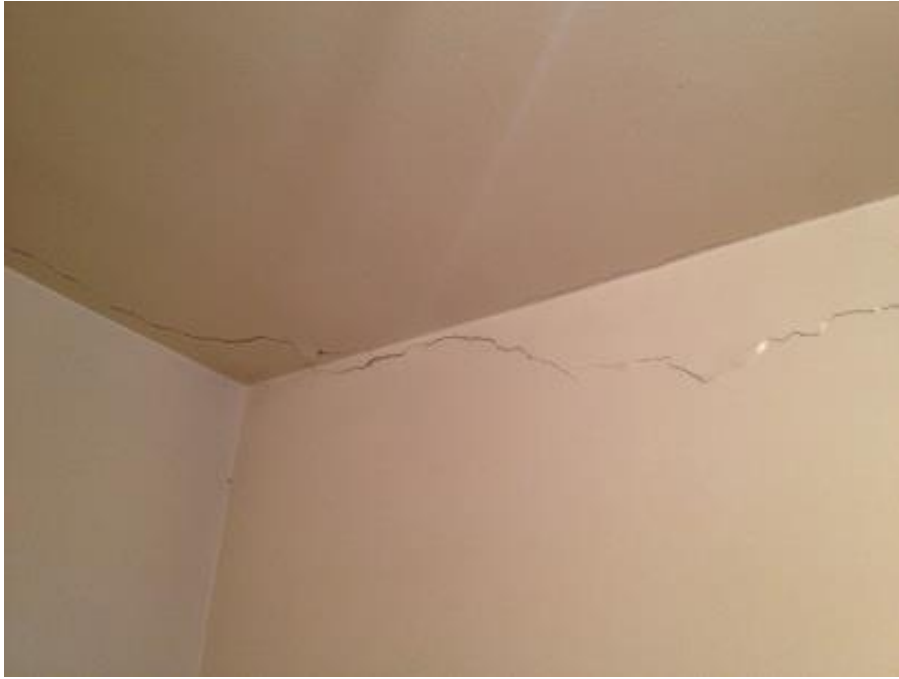
Os profissionais contratados procederam aos estudos e análises das sondagens vizinhas com vistas a se identificar os estados e informações sobre as obras. Com os dados coletados, os técnicos obtiveram informações bastante relevantes. De modo geral os prédios vizinhos são antigos e apresentam pequenas trincas, porém uma das informações chamou a atenção. De acordo com relatos da empresa que faz locação, a edificação que margeia a obra a esquerda, foi adicionada de dois pavimentos após o término da construção, fato que por sua vez poderia gerar sérios danos a estrutura inicial, de forma que a mesma não foi dimensionada para tal carga, podendo assim gerar patologias na estrutura existente. Levando-se em consideração essas patologias, que podem ter se agravado pela execução da obra e pelo método construtivo da fundação a empresa de consultoria recomendou a paralisação da obra e buscou outros métodos de execução dos serviços de fundação. A situação encontrada nas edificações apresentava trincas em alvenarias e estruturais nas ligações de lajes-vigas e pilares-vigas. As Figura 11 - 14 descrevem a situação das edificações vizinhas:

Figura 11. Alvenarias com trinca na interface com lajes e paredes.

A empresa responsável pela consultoria sugeriu a mudança do processo executivo de estaca cravada para o uso de estaca raiz. O método de execução possui pouco índice de vibrações e baixos ruídos, atendendo assim ao exigido na legislação. As trincas apresentadas nas construções vizinhas foram mapeadas e mensuradas durante o período de fundação e após o término da obra durante 20 (vinte) dias. Em locais onde as trincas foram observadas com maior intensidade ou em peças provenientes da estrutura, a restauração foi imediata. Para as extremidades da edificação onde são localizadas as contenções do terreno executou-se uma viga de coroamento mais robusta, para que de certa forma, suportasse as cargas horizontais atuantes, que por sua vez influenciaram na estrutura de contenção diretamente.

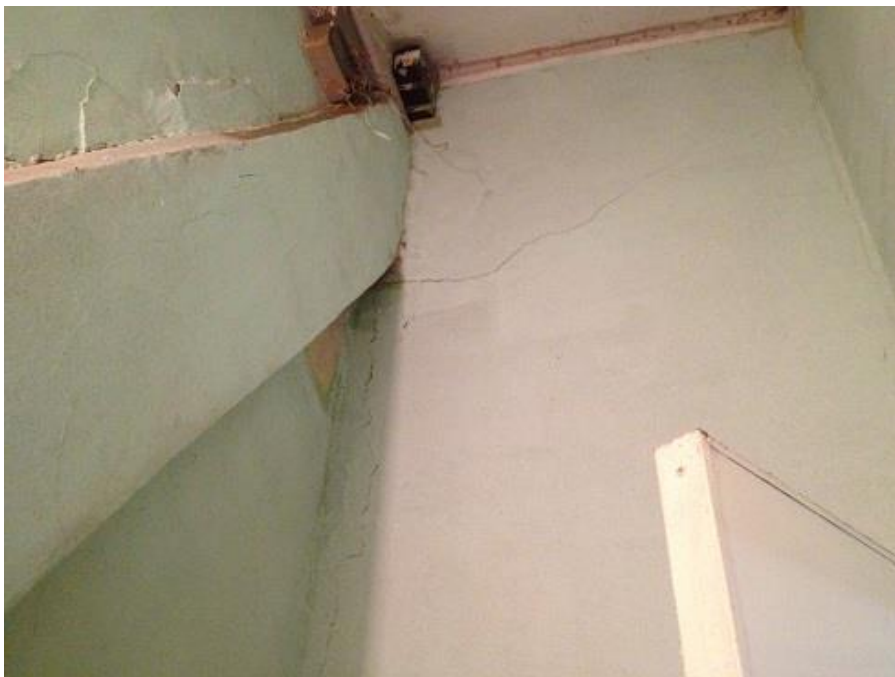
Figura 12. Trincas em alvenarias e vigas do prédio comercial.

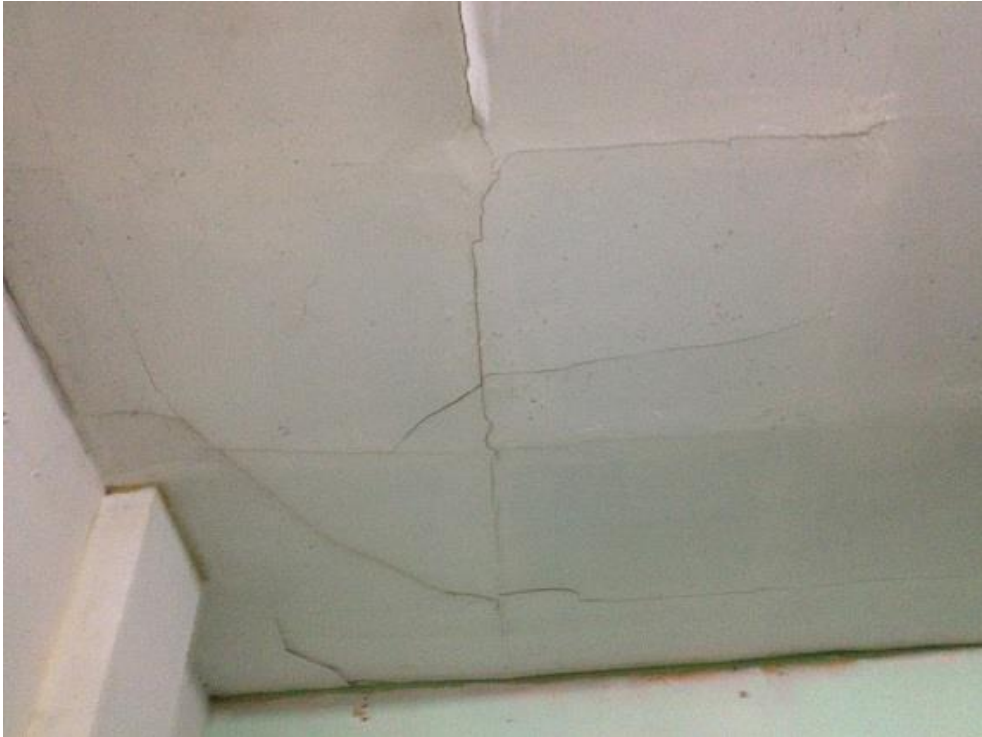
Figura 13. Trinca na estrutura da obra prédio comercial.

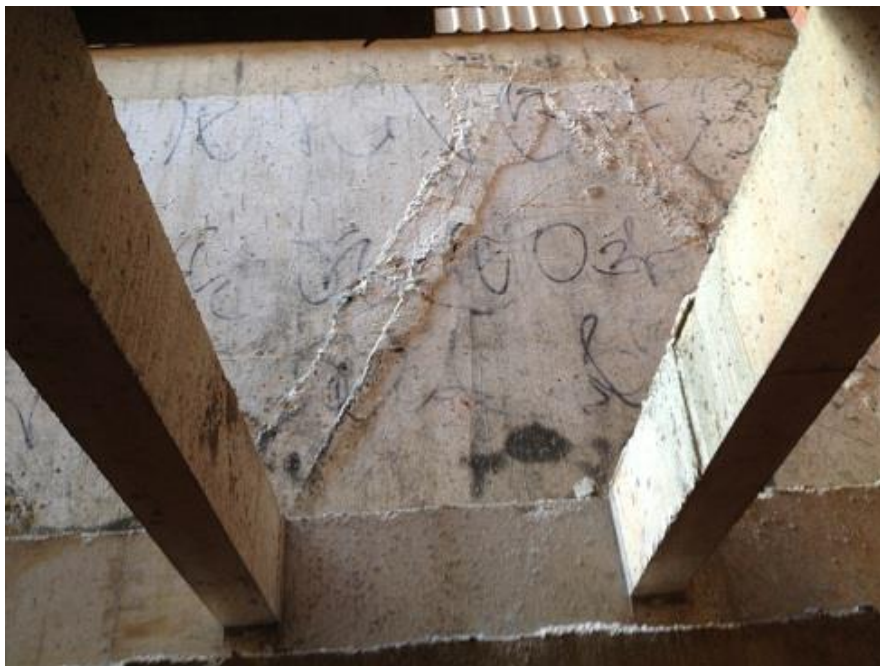
Figura 14. Reforço da estrutura para conter estrutura do prédio vizinho, a mesma edificação que foi acrescida de dois pavimentos após o seu término.

No Caso 1 o empreendedor teve considerável acréscimo no valor final da obra devido à escolha do tipo de fundação não ser compatível às condições das edificações vizinhas e pela adoção do sistema de contenção que não atendeu aos esforços atuantes. O mapeamento das trincas e as patologias apresentadas no laudo mostram que poderiam ser adotadas soluções de forma a inibir o surgimento de novas patologias. Dentre as soluções, poder-se-ia adotar o grampeamento de estrutura na sua interface onde é adicionada a estrutura previamente escorada barras de ferros entrelaçados de cada lado da peça e coberto com calda de cimento, garantindo a rigidez e evitando progressão da patologia.

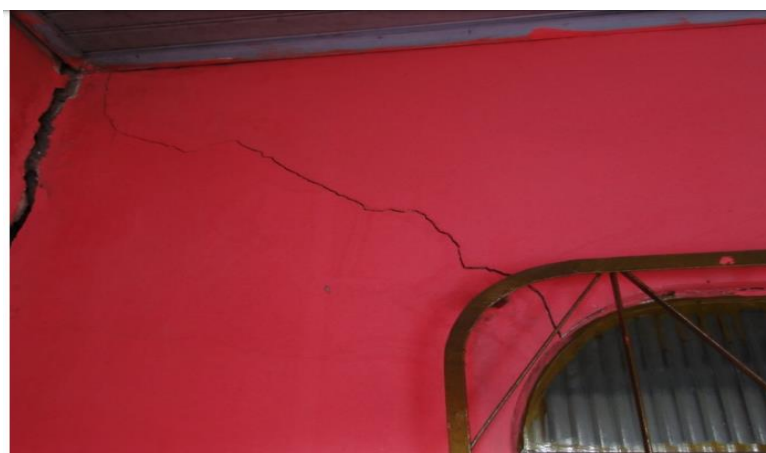
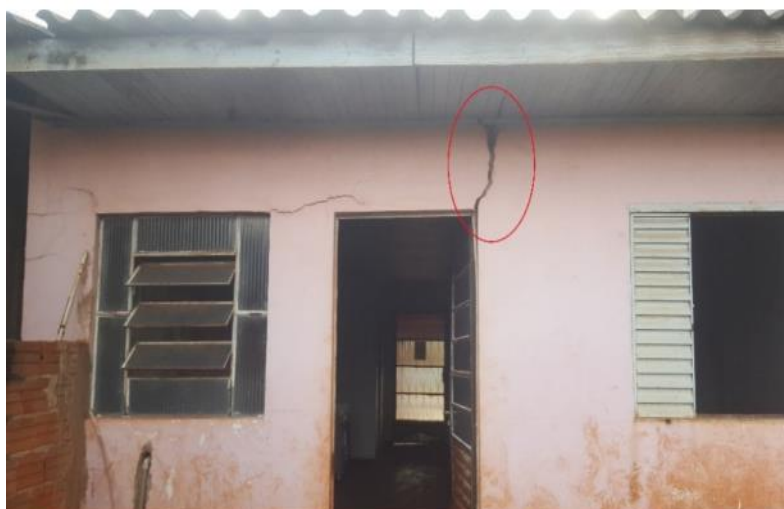
Fissuras verticais partindo de abertura, localizada no centro da edificação, conforme as figuras Figura 15 - 18.

Figura 15. Fissuras verticais

Figura 16. Fissuras verticais

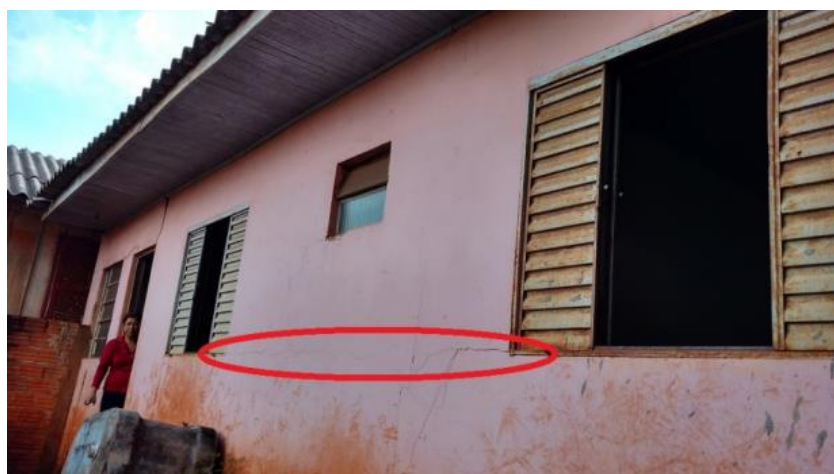
Figura 17. Fissuras horizontais

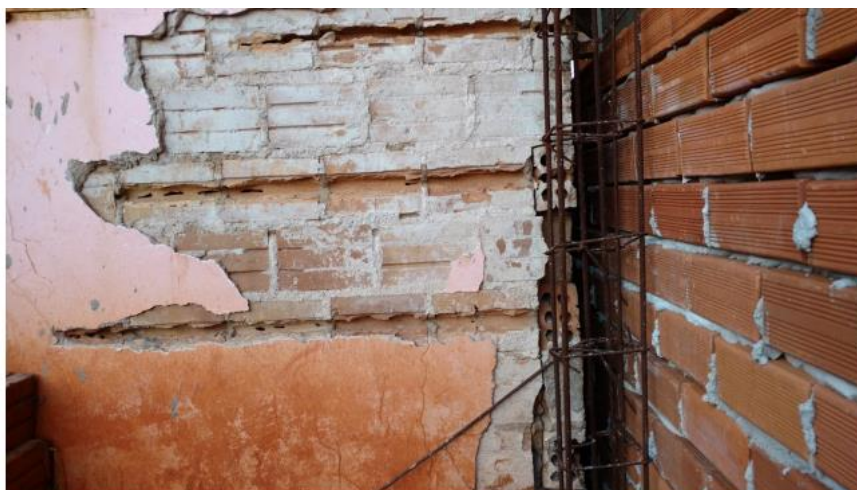
Figura 18. Desplacamento

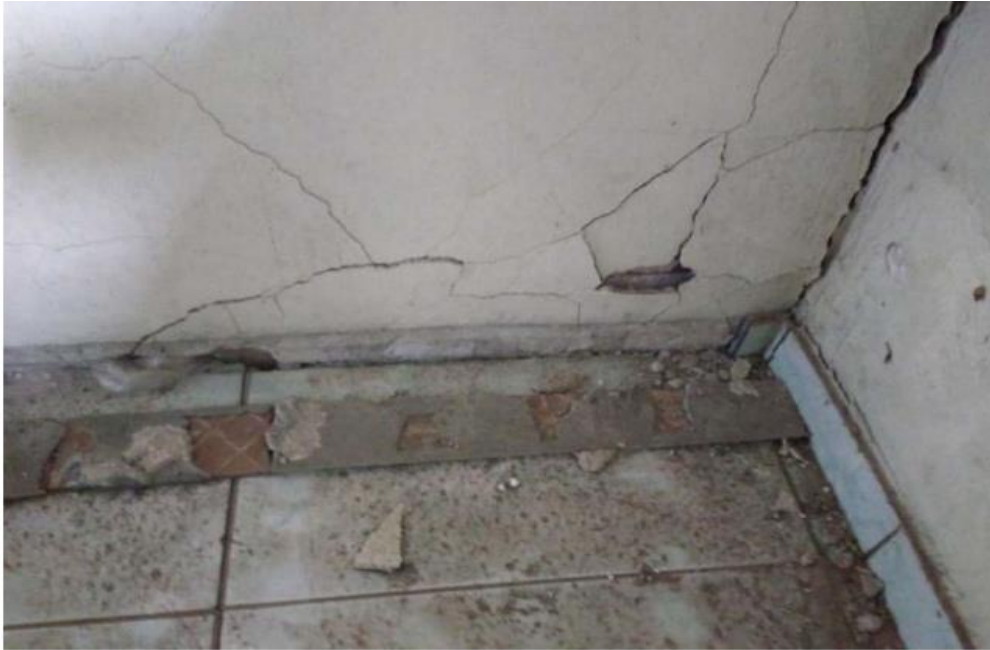
Na parte interna da residência foram encontrados os deslocamentos do reboco nos quartos com paredes que fazem divisa com a edificação causadora dos problemas, ainda nestes quartos foi observado o deslocamento do piso cerâmico conforme a Figura 19. No interior da residência foram encontradas fissuras com maior abertura conforme as figuras 21 a 22

Figura 19. Deslocamento

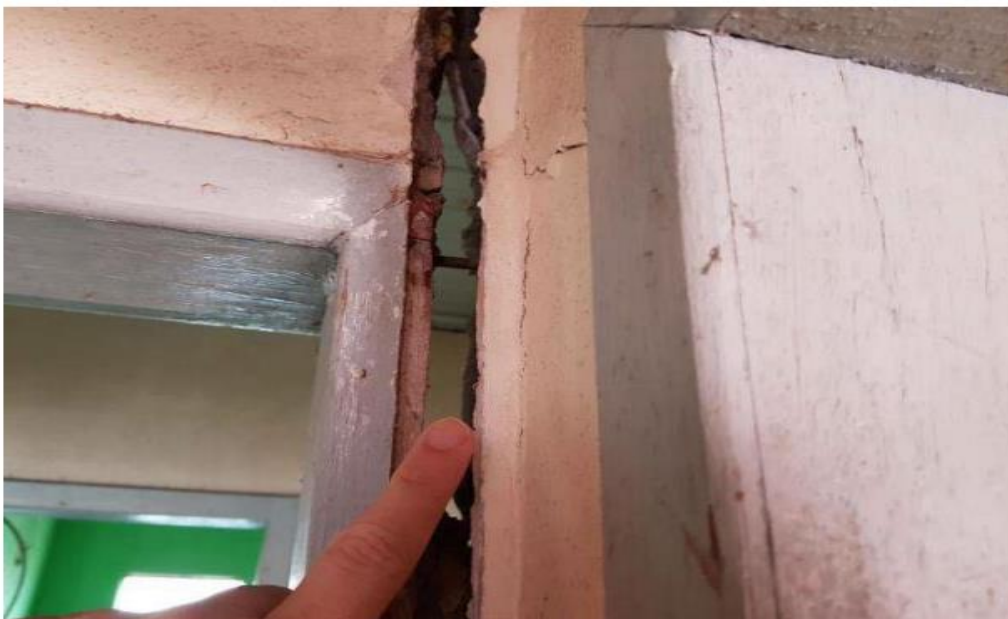
Figura 20. Fissuras verticais internas

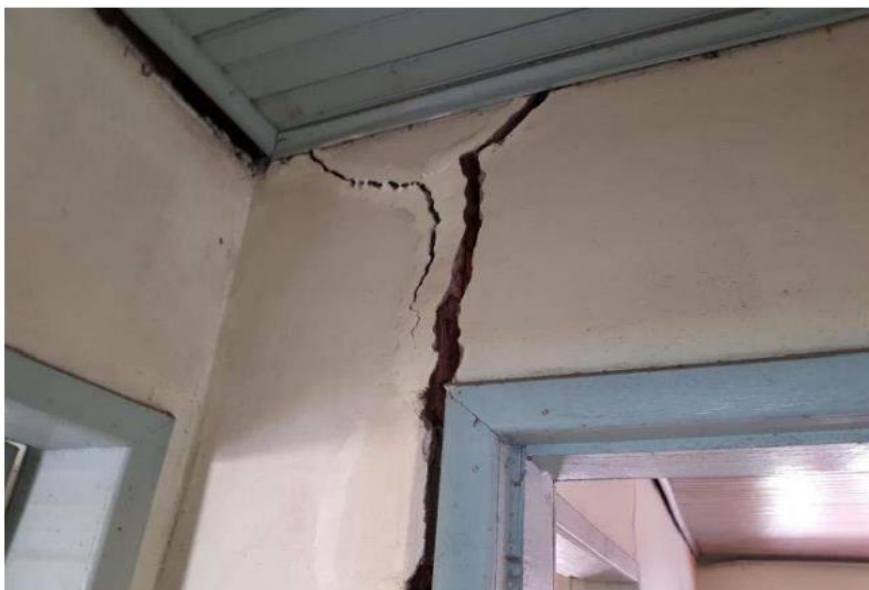
Figura 21. Fissuras verticais internas
