Centro Paula Souza  
Etec Professor Alfredo de Barros Santos  
Técnico em Segurança do Trabalho

## **NORMAS REGULAMENTADORAS APLICADAS A MOVELARIA**

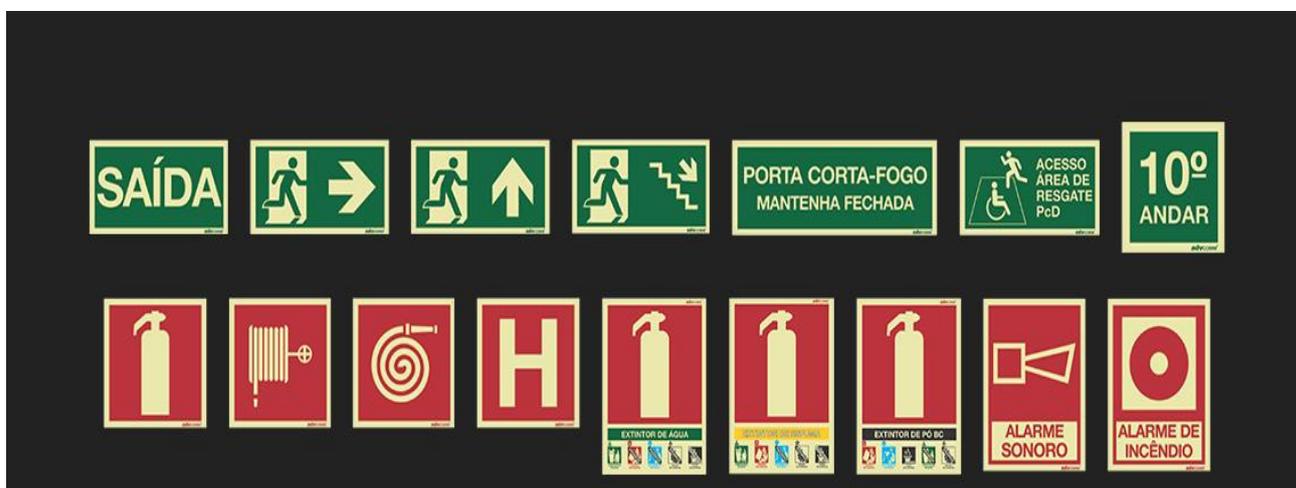
**Figura 1:** Sinalizações básica de emergência

É recomendado para todos os estabelecimento ou edificações, independente da área e altura, as adequações as sinalizações de emergência, considerando que a grande parte dos trabalhadores dos estabelecimentos não são familiarizados com a edificação e seus equipamentos de segurança, rotas de fugas e saídas de emergências (JÚLIO, MUCUTO, 2022).

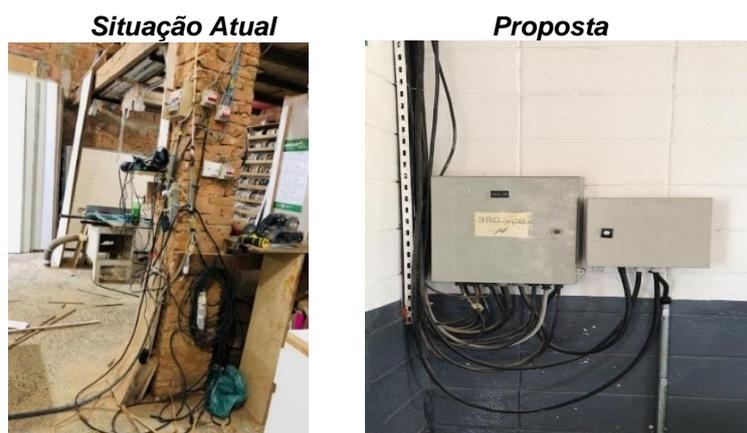
As instalações elétricas foram improvisadas sem um planejamento, desorganizadas, com risco de curto e podendo causar incêndio.

As instalações e cabeamentos de energias da movelaria não estavam em conformidades com a NR-10:

Foi proposto para movelaria a implantação de um quadro geral elétrico trifásico P/24 Disjuntor Din Barramento 100 amperes sobrepôr, eletrodutos PVC Preto Roscável Antichama NBR 15465 para a proteção dos fios e eletrocalhas para organização dos fios.

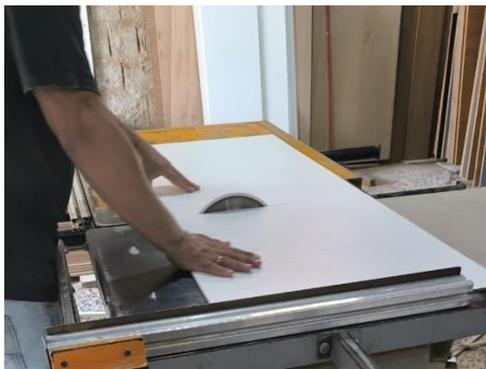
**Situação atual**

A NR-12 Segurança no Trabalho em Máquinas e Equipamentos, é a norma que estabelece requisitos mínimos para segurança e saúde dos trabalhadores que operam máquinas e equipamentos. Na Esquadrejadeira, foi observado que não havia nenhuma

proteção sobre o disco de serra que daria mais proteção ao trabalhador conforme a NR-12.

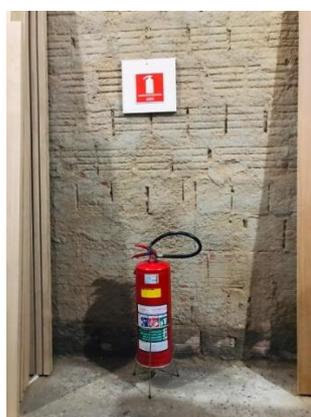
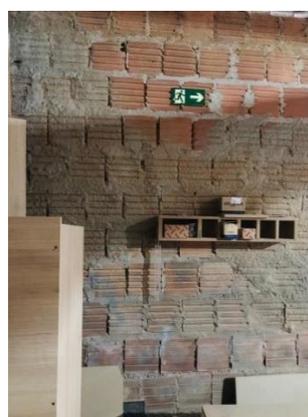
Também foi observado que não havia nenhuma proteção contra incêndio e nenhuma sinalização de emergência, para Palmas (2016), o Plano de Prevenção Contra Incêndio é obrigatório e exigidos pelos órgãos Públicos, e tem como objetivo proteger a vida dos ocupantes e as edificações através de ações que evitam a propagação do fogo além de ser responsável pela adequação dos equipamentos de combate a incêndio.

De acordo com a Tabela 1, 3 e 5 do Decreto nº 63.911, de 10 de dezembro de 2018, a movelaria pertence ao Grupo I, Ocupação Industrial, Divisão I-2, com potencial de risco médio com 140 m<sup>2</sup> da área construída, pavimento térreo com altura inferior a 12m<sup>2</sup>. Com base nos dados levantados, a movelaria implementou dois extintores de combate a incêndio, saída de emergência e sinalização de emergência. Portanto a proteção e combate por extintores portáteis deverão ser do tipo: água pressurizada e pó químico seco devido a classe dos materiais combustíveis existentes no local.

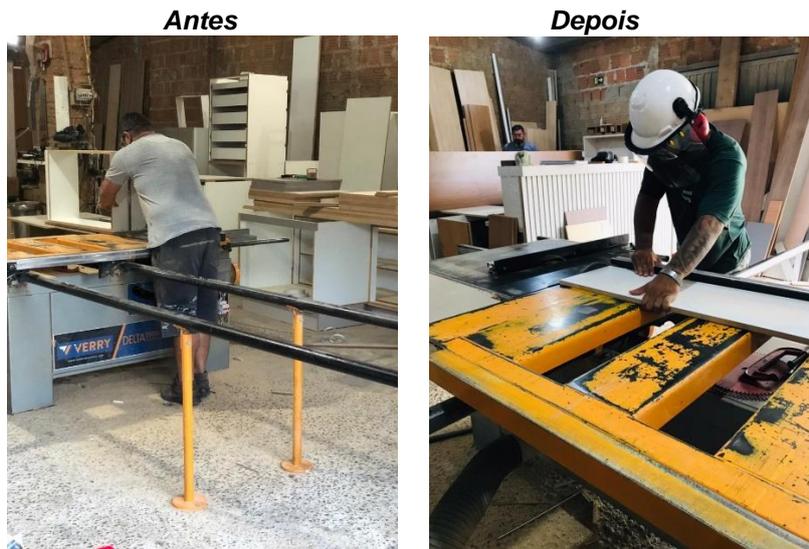
O ambiente de trabalho é o local com maior índice de doenças e maior risco de acidentes, pois nele existem diversos perigos como altura, eletricidade exposição a micro-organismos, agentes químicos. Devido a frequência de acidentes relacionado ao trabalho, se torna importante pensar em medidas de controle dos riscos e o EPI é considerável uma das medidas fundamentais para reduzir os agravos (SOUZA, MELO 2020). Na movelaria, foi observado a ausência de EPI, alguns trabalhando até de chinelo e bermuda, mesmo sabendo dos riscos que estão expostos.

Foi disponibilizado para os trabalhadores da movelaria EPI como: Capacete com Jugular, Óculos de segurança incolor, Viseira facial, protetor auditivo tipo concha, bota de segurança com bico de composite e luva multi tato, com o objetivo não somente a adequação as normas, mas principalmente para proteger a integridade física do trabalhador.
