CURSO SUPERIOR DE TECNOLOGIA EM TRANSPORTE
TERRESTRE

**A DEFICIÊNCIA NA CALÇADA DA UBS/AMA JARDIM
BRASÍLIA SÃO PAULO/SP E OS IMPACTOS NA
MOBILIDADE URBANA**

Trabalho de Graduação apresentado por Adriana da Paixão Santos, Anderson Daniel Moreira do Nascimento, como pré-requisito para a conclusão do Curso Superior de Tecnologia em Transporte Terrestre, da Faculdade Tecnologia do Victor Civita - Tatuapé, elaborado sob a orientação da Prof^a. Dra. Flavia Ulian.

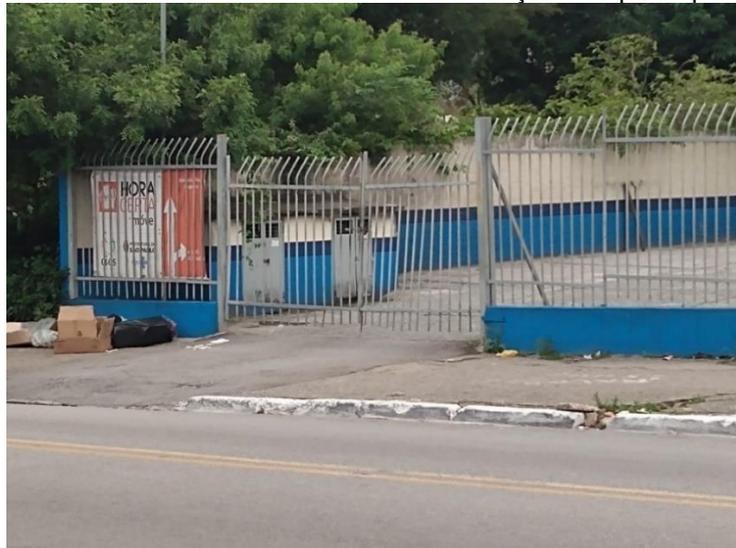
Figura 3: Portão 1 da UBS Jardim Brasília sem sinalização adequada para deficientes.

A UBS/AMA, localizada na Avenida Osvaldo Vale Cordeiro número 262, bairro Jardim Brasília, São Paulo, com uma área de aproximadamente 90m², na qual possui duas entradas o primeiro portão da UBS (Figura 3) e o segundo portão do AMA (Figura 4), onde se pode verificar que o espaço físico é frequentado por inúmeras pessoas, na qual, muitas apresentam algum tipo de deficiência permanente ou temporária, assim como crianças e idosos. O lugar encontra-se precariamente deteriorado, com alguns buracos (Figura 5), desníveis, pedras soltas, rampa para cadeirantes irregular (Figuras 6 e 7), com sinalizações horizontais e verticais desgastadas, ou até mesmo falta delas para deficientes auditivos.

Situação Atual	Obras a serem executadas.
Irregularidades da calçada	Regularização da calçada
Buracos, rachaduras	Nivelamento da calçada, concretagem in loco
Meios fios deteriorados	Colocação de novos meios fios
Falta de sinalização de piso tátil e visual de alerta	Implantação do piso tátil de acordo com as normas da ABNT (Associação Brasileira de Normas Técnicas 9050)
Irregularidade e falta de rebaixamento da calçada para deficientes	Adequação e construção de novas rampas conforme ABNT (Associação Brasileira de Normas Técnicas 9050)

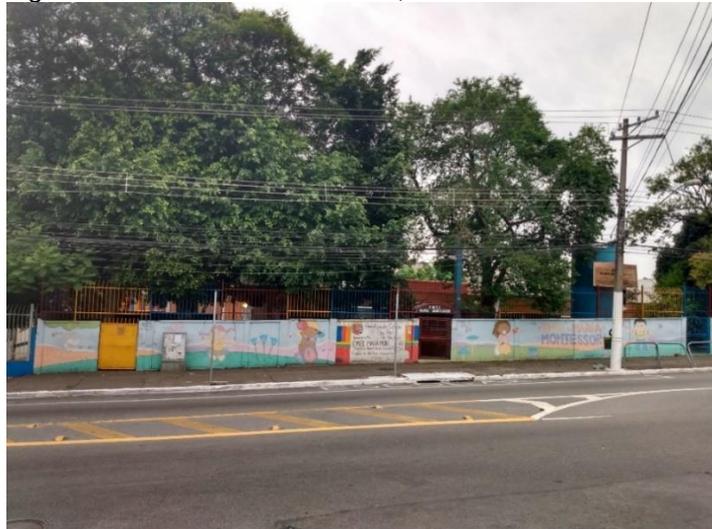
Figura 8: EMEI Maria Montessori, fica ao lado da UBS/AMA.

O local em estudo serve de caminho de passagem para Escola de Educação Infantil Maria Montessori (Figura 8) e para a (EMEF) Escola Municipal de Ensino Fundamental Carlos Chagas, ou seja, é uma calçada que favorece o deslocamento de várias pessoas dentro da comunidade.

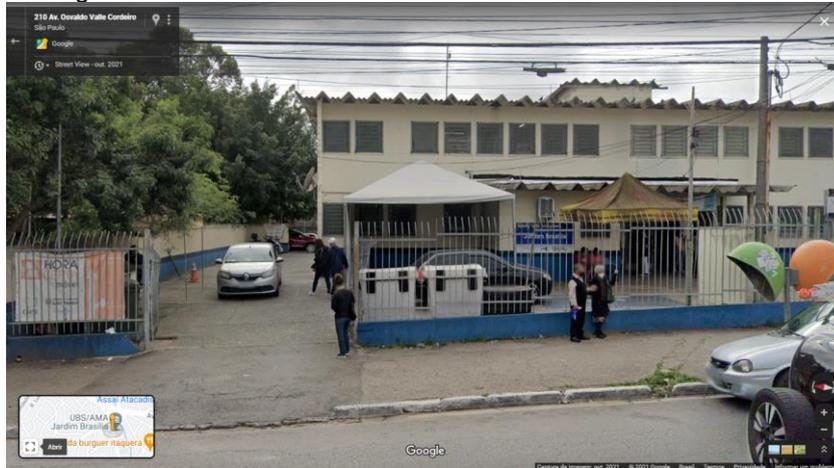
Figura 9: Portão 1 da UBS Jardim Brasília em outubro de 2021

As figuras 9 e 10 mostram a situação da calçada em 22021, onde consta uma piora em relação a 2020.

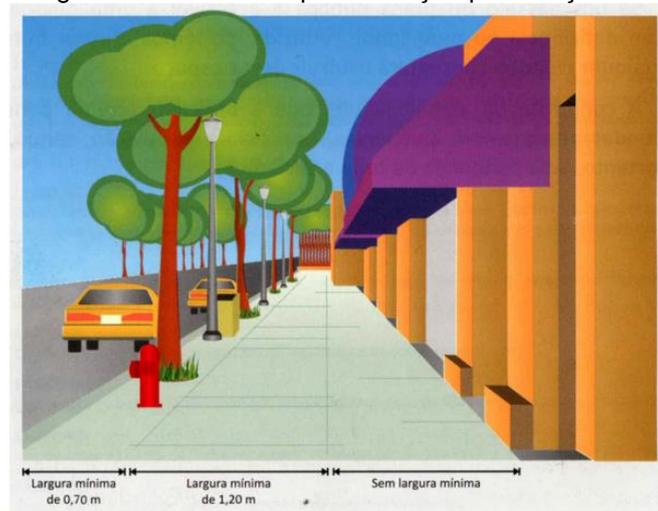
Figura 11: Normas de padronização para calçadas.

Antes de descrever o que se faz necessário na reforma da calçada da UBS/AMA Jardim Brasília, é bom citar que, de acordo com a cartilha: Conheça as regras para arrumar a sua calçada (SÃO PAULO, 2017), se um passeio ou praça pública é acessível a uma pessoa com deficiência ou mobilidade reduzida, devemos afirmar que qualquer cidadão conseguirá usufruir deste espaço. A conquista da acessibilidade, que a princípio serviria para atender a pessoas com deficiência, favorece a população, sendo, portanto, uma vitória de toda a sociedade. Para organizar o passeio público, a Prefeitura determinou um novo padrão arquitetônico que divide as calçadas em duas faixas, as calçadas com até 2 metros de largura serão divididas em duas faixas diversificadas por textura ou cor e as com mais de 2 metros, em 3 faixas, também diferenciadas conforme Figura 11.

A primeira divisão será a faixa de serviço, onde deverá corresponder ao valor 0,70m, nesse espaço poderá ser colocados mobiliários como: lixeiras, postes de iluminação, árvores, postes, rampas de acesso para deficientes, sinalizações táteis e quaisquer outros objetos que tiver necessidade.

A segunda parte será a faixa livre, esse espaço é o mais importante, pois é nela que os pedestres irão circular livremente, sendo assim, não poderá ter nenhum obstáculo, rampa, desnível ou objetos que possa obstruir a passagem dos pedestres.

A última faixa, nomeada faixa de acesso, é dispensável em calçadas com menos de dois metros, essa área é aquela em frente ao seu imóvel, terreno e pode receber vegetação, mesas de bar, propagandas, mas desde que não atrapalhe o acesso ao imóvel.

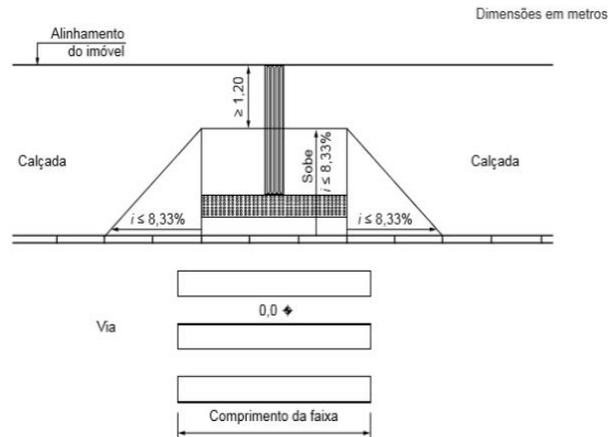
Figura 12: Padrão de rebaixamento de calçadas.

O rebaixamento de calçadas para a travessia de pedestres, dentro desse contexto a ABNT NBR 9050, nas normas de padronização de rebaixamento de calçadas declara que os rebaixamentos de calçadas devem ser construídos na direção do fluxo de pedestres e sua inclinação tem que ser constante e não superior a 8,33% (1:12) sentido longitudinal da rampa central e na rampa das abas laterais, largura mínima de 1,50 m e seu rebaixamento não pode diminuir a faixa livre de circulação de 1,20m no mínimo conforme Figura 12. Outro fator importante e que se encaixa perfeitamente dentro da proposta desse trabalho, é a norma que determina o rebaixamento das calçadas localizadas em lados opostos de via que devem estar alinhados entre si, ou seja, jamais poderá ser efetuado um rebaixamento onde suas direções não estejam frente uma à outra (ABNT 2015).

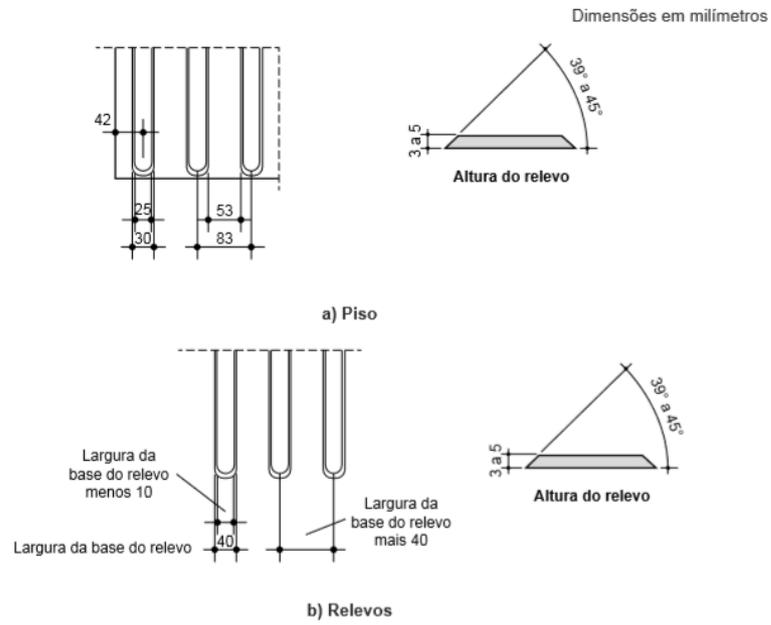
Figura 18: Sinalização tátil direcional e relevos táteis direcionais instalados

Na sinalização tátil e visual direcional, o piso direcional é instalado formando uma faixa que acompanha o sentido do deslocamento e tem a largura variando entre 25cm e 60cm. Esta faixa tem que ser instalada em áreas de circulação, com o intuito de apontar o caminho a ser percorrido e em espaços muito amplos, sempre que tiver interrupção da face dos imóveis ou de linha guia identificável, como por exemplo, nos postos de gasolina. O contraste tátil e o contraste direcional precisam possuir relevos lineares, regulamente dispostos, as Figuras 17, 18 e 19 explicam as dimensões de implantação da faixa. (ABNT 2015)
