**PROCEDIMENTO NA GESTÃO DE MANUTENÇÃO NO
LABORATÓRIO DE METALOGRAFIA DA FATEC
PINDAMONHANGABA**

Com ênfase na manutenção da Cortadeira Metalográfica –

CM 80

Monografia apresentada à Faculdade de
Tecnologia de Pindamonhangaba para
graduação no Curso Superior de Tecnologia
em Manutenção Industrial.

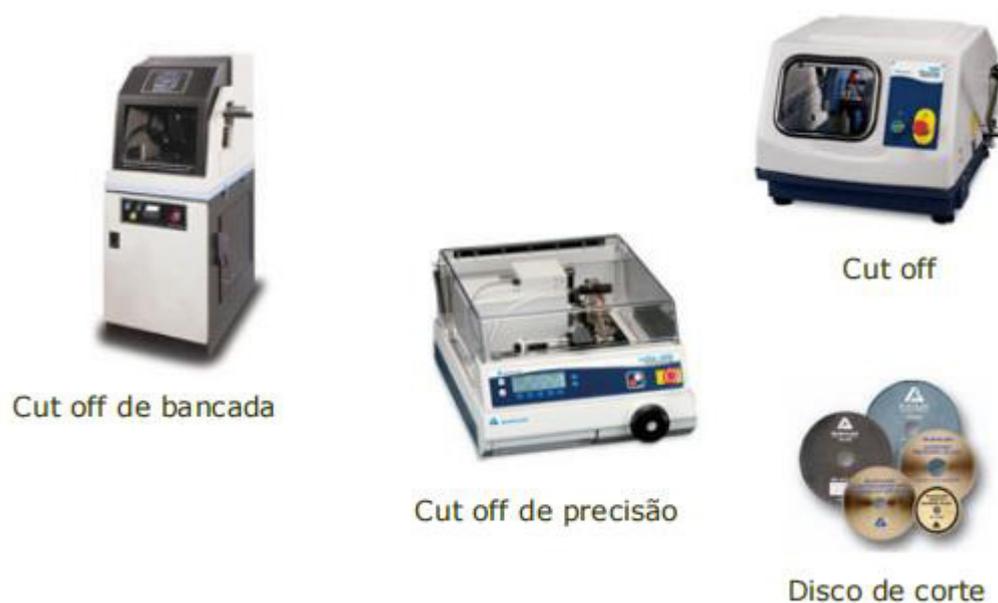
Figura 1 – Equipamento para corte das amostras.

Para realização do preparo da amostra são necessários alguns materiais específicos. Para realizar o corte do material que será analisado, podemos utilizar os equipamentos abaixo, conforme a Figura 1.

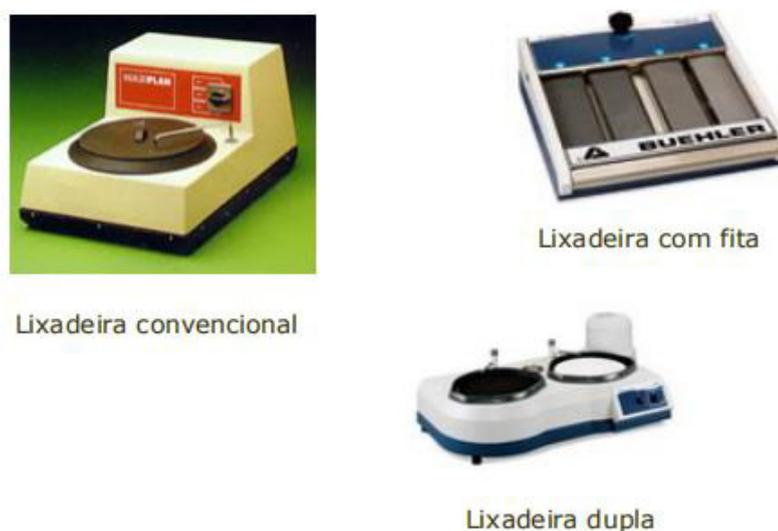
Figura 2 – Equipamento para lixamento das amostras.

Para realizar o lixamento do material que será analisado, podemos utilizar os equipamentos abaixo, conforme a Figura 02.

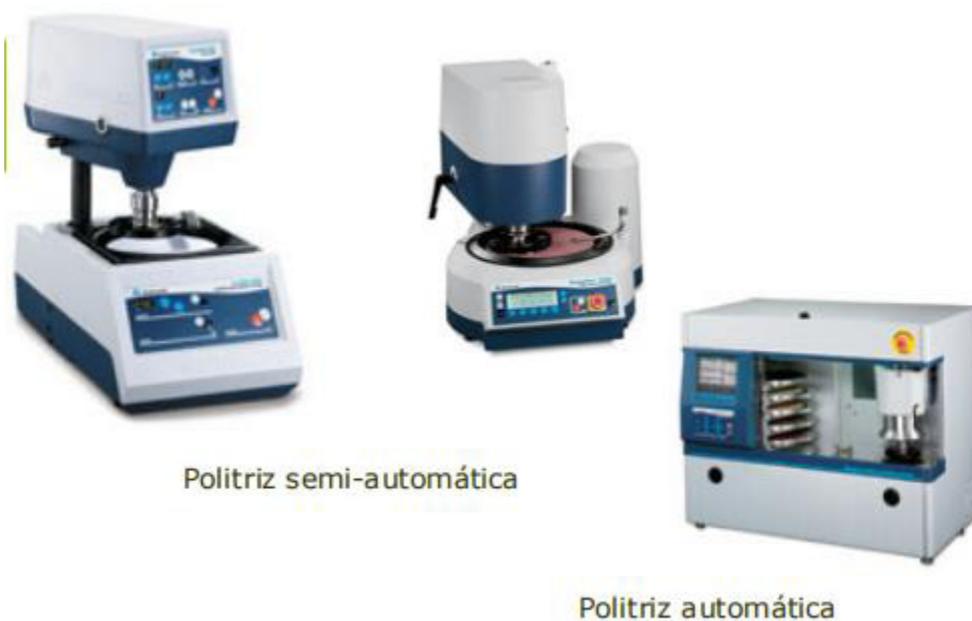
Figura 3 – Politriz.

Para realizar o polimento do material que será analisado, podemos utilizar os equipamentos abaixo, conforme as Figuras 03 e 04.

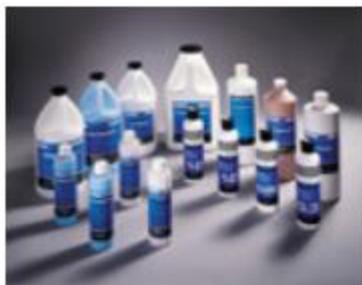
Figura 5 - Insumos para polimento.

Nas Figuras 05, 06 e 07, podemos observar alguns dos insumos utilizados para o polimento.

Silica coloidal, óxido de magnésio e alumina

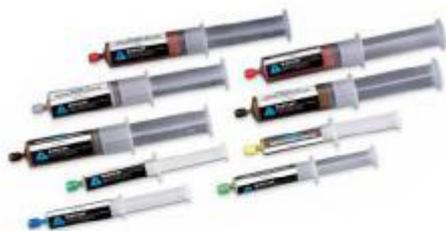
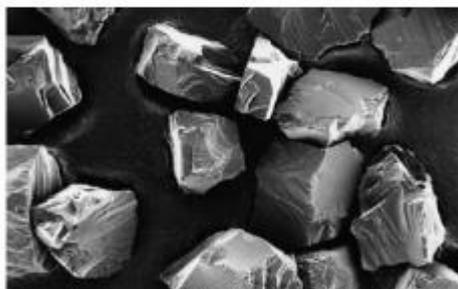
Figura 6 – Insumos para polimento.

Panos para polimento

Diamond Paste

Pasta de diamante

Sharp edges of monocrystalline diamonds of MetaDP Diamond Paste ensure clean and efficient cutting action.

Cristais de diamante

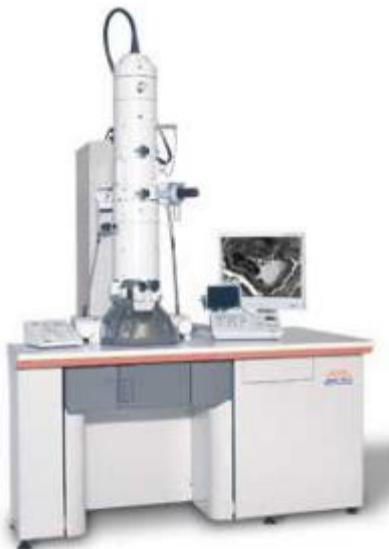
Figura 10 – Microscópio eletrônico de Transmissão.

MET de alta resolução, capacidade de aumento 1.000.000X

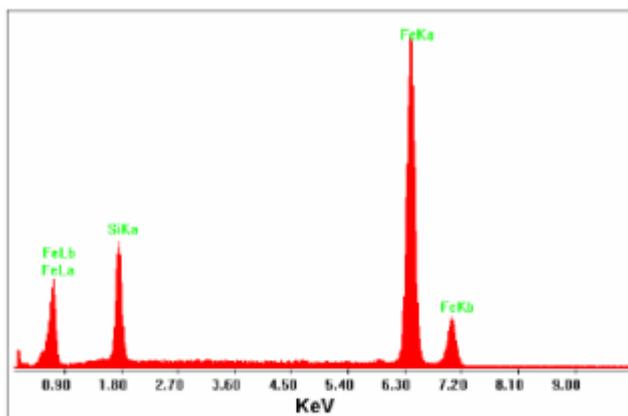
Figura 11– Espectros dos elementos.

Nesse microscópio é possível obter a composição dos materiais contidos na amostra, observando os espectros dos elementos, conforme Figura 11.

Espectro por energia dispersiva mostrando os picos da família K do silício, K e L do ferro.

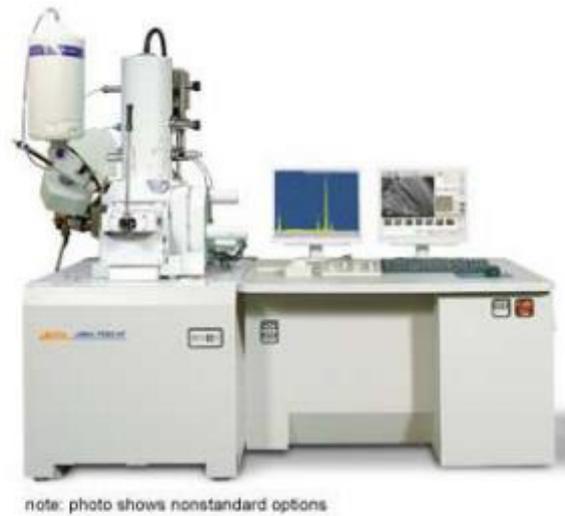
Figura 12– Microscópio eletrônico de Varredura.

Para realização da análise da microestrutura das amostras também podemos utilizar o microscópio eletrônico de Varredura, conforme Figura 12.

MEV de alta resolução, capacidade de aumento 1.000.000X, acoplado a microanálise por dispersão de energia.

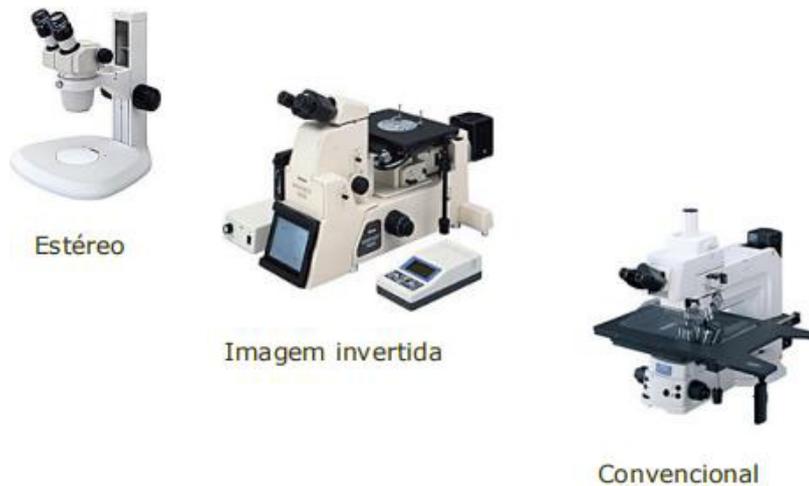
Figura 13 – Microscópio óptico.

Também utilizamos o microscópio óptico para análise das amostras, conforme Figura 13.

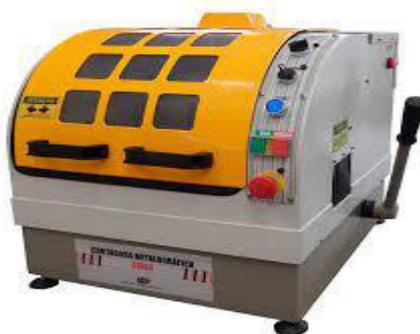
Figura 17 – Cortadeira metalográfica CM-80.

- Cortadora metalográfica de bancada com capacidade de corte até 80 mm de diâmetro e acionamento do corte através de alavanca de ação lateral, deslocando o disco contra a amostra a ser cortada.

- Eficiente sistema de morsa dupla para fixação do corpo de prova com acionamento interno e mordente em aço inoxidável, podendo ser posicionada em três posições diferentes. Tampa com visor em policarbonato para que seja possível visualizar o corte e ao mesmo tempo proteger o operador, com dispositivo de segurança que desliga automaticamente o motor quando aberta durante o processo de corte.

- Sistema de iluminação de LED na câmara de corte. Botão de parada de emergência monitorado e baixa tensão no painel de comando. Equipamento equipado com trava magnética, contadores redundantes e botão reset do sistema elétrico.

- Sistema de refrigeração composto por reservatório com capacidade para 50 litros e bomba de recirculação, utilizando água com aditivo antioxidante refrigerante para

evitar aquecimento excessivo, o que poderia alterar as características estruturais da amostra. Todas as partes externas e internas da cortadora e do reservatório são confeccionadas em alumínio e protegidas com pintura eletrostática a pó oferecendo excelente resistência à corrosão.

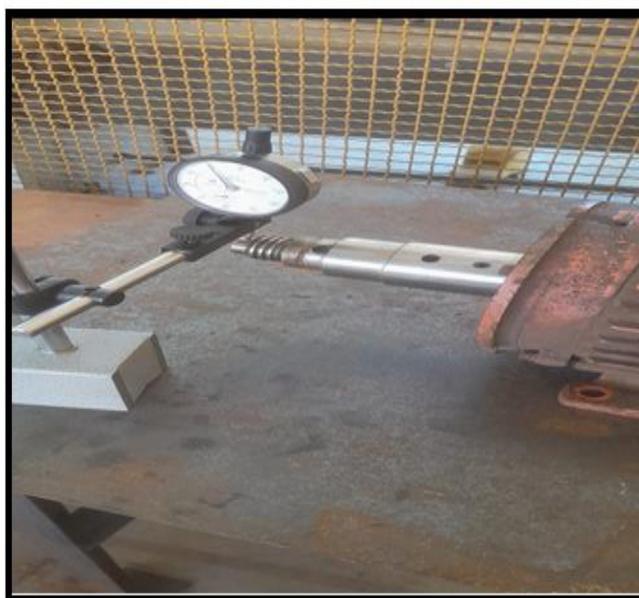
Figura 18 - Eixo com rasgo para o'ring.

A Faculdade de Tecnologia de Pindamonhangaba possui 4 unidades dessa cortadeira. Para identificar o que poderia ter motivado a quebra do disco em uma dessas unidades, analisamos as outras 3 unidades. Para nossa surpresa identificamos várias diferenças, conforme Figuras abaixo.

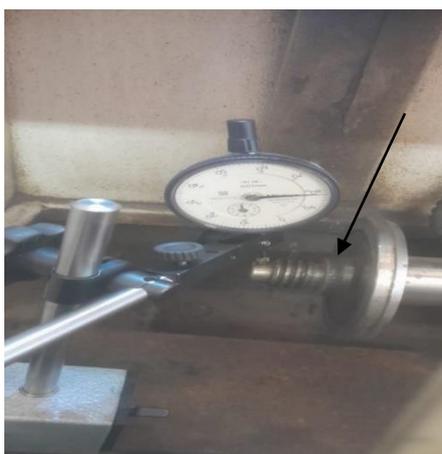
Figura 19- Eixo com rasgo de o'ring.

Também identificamos que o rolamento está com desgaste, aumentando a folga e conseqüentemente a vibração durante o corte. Efetuamos várias medições no eixo, de cada equipamento, onde é fixado o disco de corte. Os equipamentos estão localizados nos laboratórios de processo de fabricação, metalografia e soldagem.

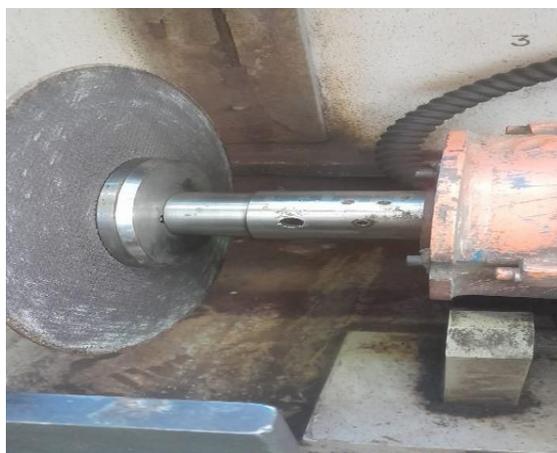
Figura 20 – Eixo Cortadeira Metalográfica CM 080.

Verificou-se que as medidas estão dentro dos padrões de fabricação. Nas Figuras 20, 21, 22 e 23 abaixo, podemos observar os eixos.

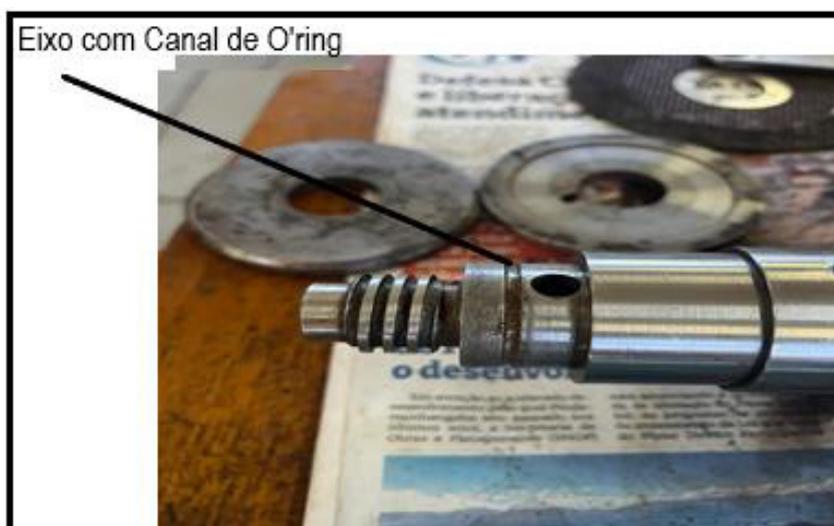
Figura 24 - Eixo com Canal de O'ring.

No eixo acima, quando conectado o disco abrasivo apresentava uma folga ocasionado assim a quebra dele, optou-se em adaptar uma arruela, com 4,5 mm de espessura medida de 75 mm de diâmetro, aço astm1020, conforme imagem abaixo.

Identificou-se que as diferenças entre os eixos já vieram do fornecedor. Para sanar o problema de excesso de folga no eixo onde ocorreu a quebra do disco de corte, foi adaptado uma arruela de aço ASTM 1020 para manter o disco fora do rasgo no eixo, mantendo-o assim em uma superfície plana.
