Reestruturação do setor de informática de uma empresa têxtil da região de americana-sp

Reestruturação do setor de informática de uma empresa têxtil da região de Americana-SP. / Edival Mizuno. – Americana, 2018.

Monografia (Curso de Tecnologia em Segurança da Informação) - - Faculdade de Tecnologia de Americana – Centro Estadual de Educação Tecnológica Paula Souza

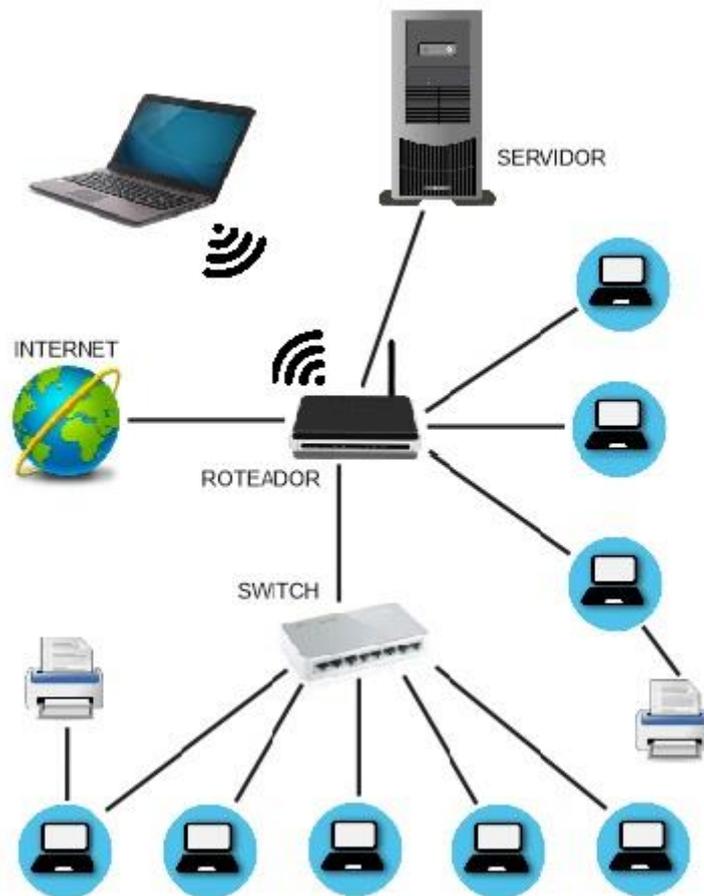
1 - Distribuição dos equipamentos na rede

A rede cabeada estava com equipamentos obsoletos e mal distribuídos, o que acabava afetando o desempenho do sistema e conseqüentemente tornando-o instável.

A ligação da rede encontrava-se conforme esquema abaixo:

Os cabos da rede em alguns pontos estavam expostos, caídos pelo chão sem nenhuma proteção.

O sistema da rede *wi-fi* possuía falhas, pois não funcionava em todas as áreas da empresa em que era necessária a sua abrangência.

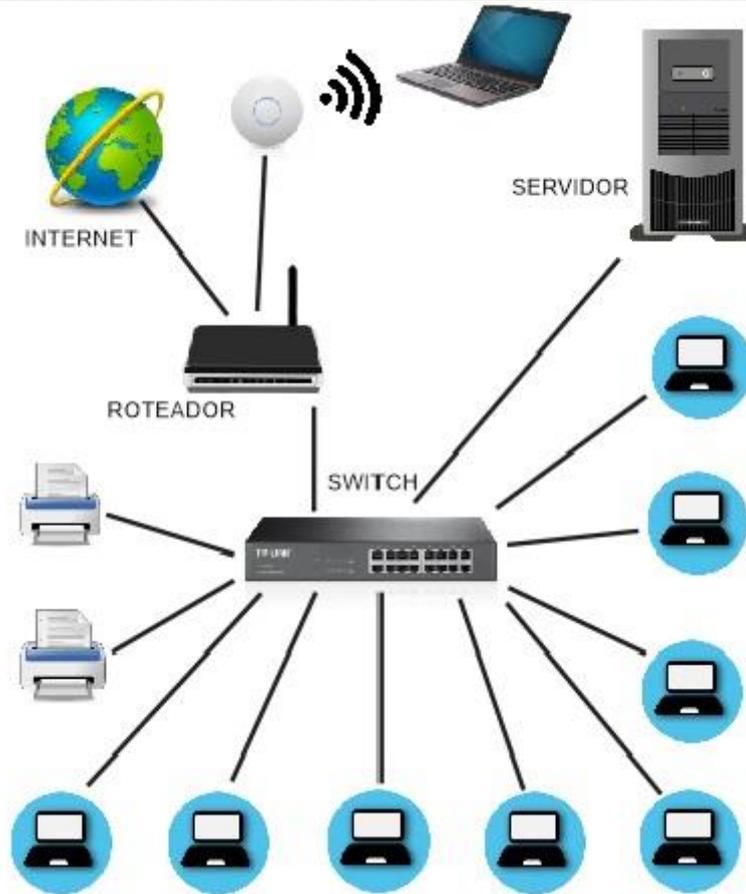
2 - Nova distribuição dos equipamentos

O roteador e o switch foram substituídos e foi acrescentado um ponto de acesso wi-fi conforme abaixo, abrangendo assim 100% da área de trabalho na empresa.

- Roteador TP-LINK WIRELESS 450 MBPS MOD TL- WR940N
- Switch TP-LINK 10/100/1000 16 Portas
- Ponto de acesso UNIFI AP AC Lite

Foi providenciada uma sala para uso exclusivo do servidor, climatizada e com acesso somente a pessoas autorizadas. O servidor passou a ter também a segurança de um *nobreak*, para evitar possíveis danos e perda de dados com uma possível falta de energia.

Os cabos de rede foram substituídos aonde havia necessidade, e também acondicionados em calhas devidamente instaladas em locais seguros, de acordo com as normas de cabeamento estruturado.

Foi criada uma nova rede *wi-fi* com acesso liberado somente à gerência e aos equipamentos de uso exclusivo da empresa.
