**CENTRO PAULA SOUZA
ESCOLA TÉCNICA BENEDITO STORANI
Curso Técnico em Agropecuária**

**DETALHAMENTO DO PROCESSO DE REVITALIZAÇÃO E
MANUTENÇÃO CORRETIVA DO TRATOR AGRALE 4100 AGRÍCOLA**

Trabalho de Conclusão de Curso apresentado ao Curso Técnico em Agropecuária da Etec Benedito Storani como requisito parcial para obtenção do título de Técnico em Agropecuária.

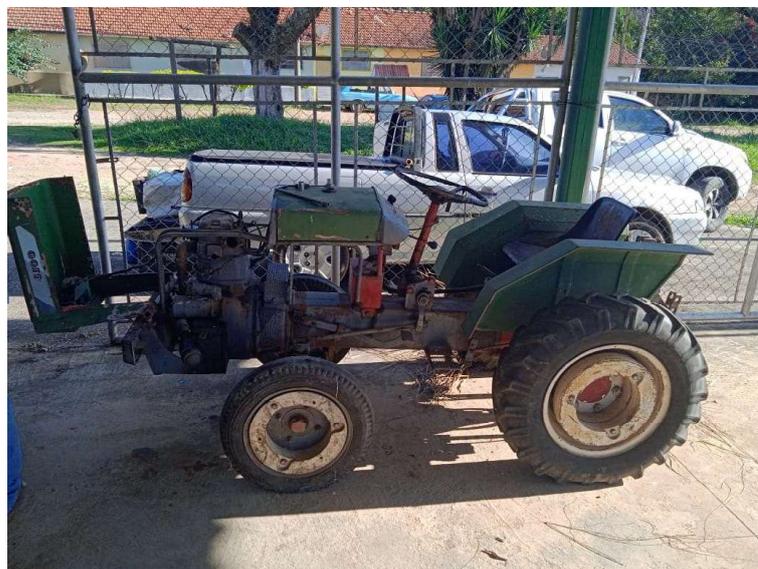
Ao iniciar o trabalho nos deparamos com o trator em péssimo estado de conservação. Isso se deve aos longos anos de uso, certamente sem os cuidados necessários para conservação do equipamento. O mesmo já não possuía mais diversos itens de série, como bateria, painel de instrumentos, manoplas de alavancas, entre outros. Sua disposição estética era péssima, não se tinha conhecimento se o trator ao menos ligava.

Figura 1 – Trator Agrale 4100 antes da manutenção.

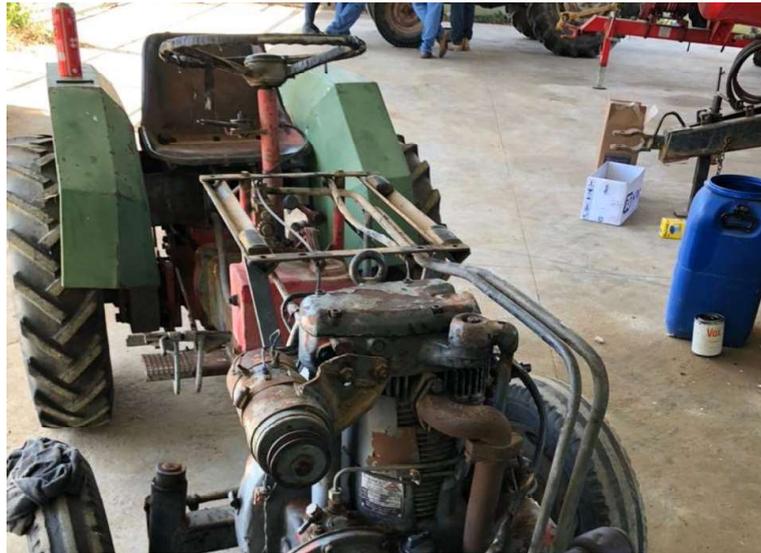
Foi constatado que havia a presença abundante de borra no fundo do tanque, esta estava causando entupimento da passagem de óleo diesel para o filtro. Assim foi preciso retirar o tanque para realizar a limpeza a fim de sanar o problema de entupimento e evitar que partes dessa graxa se desprendessem e afetassem a bomba injetora após o filtro.

Figura 2 – Trator Agrale 4100 sem o Tanque de Combustível.

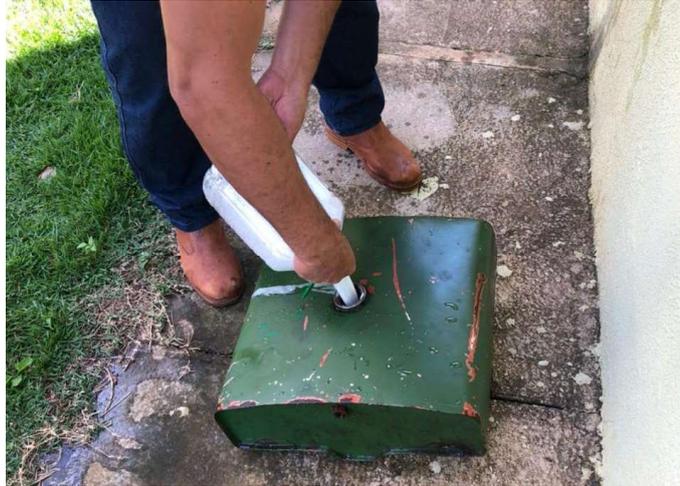
Figura 3 – Adição De Produtos Para Limpeza Do Tanque De Combustível.

Para fazer a limpeza do tanque foi utilizada a mistura de desengraxante industrial e pasta desengraxante para limpeza. O tanque foi deixado em repouso para que os produtos agissem por cerca de 2 horas, assim a borra formada no fundo sofreria com a degradação dos dois tipos de desengraxante e se soltaria, facilitando a limpeza.

Após o período de ação dos produtos o tanque foi enxaguado para tirar a graxa que se soltou e o desengraxante aplicado. Foi realizado o total de três enxagues com água, em seguida foi aplicado ar sob alta pressão para forçar secagem.

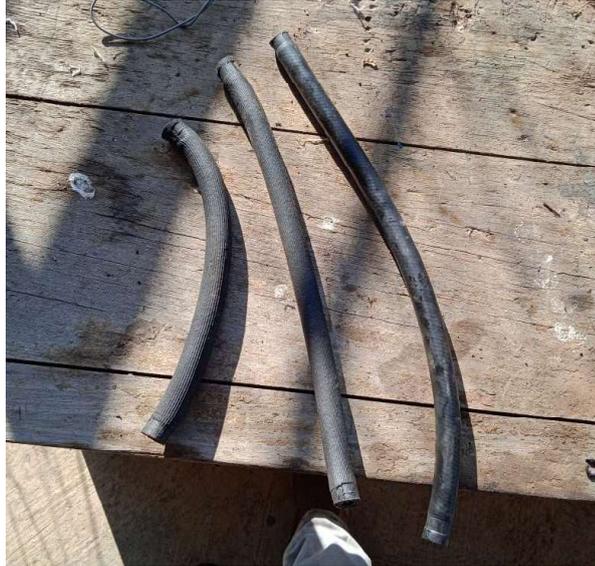
Seguindo com a limpeza do sistema de alimentação, foram trocadas as mangueiras de combustível, uma vez que as antigas além de ressecadas, apresentavam indícios de sujeira e esfrelamento do material devido ao tempo em uso.

Figura 4 – Mangueiras Da Linha de Combustível Ressecadas.

Foram substituídas por mangueiras do tipo alta pressão, específicas para linha diesel. Foi aproveitado e substituído também o filtro de combustível, peça importante para evitar quaisquer tipos de danos à bomba injetora, seja pela presença de água no diesel, ou então qualquer sujeira que venha a se desprender futuramente do fundo do tanque.

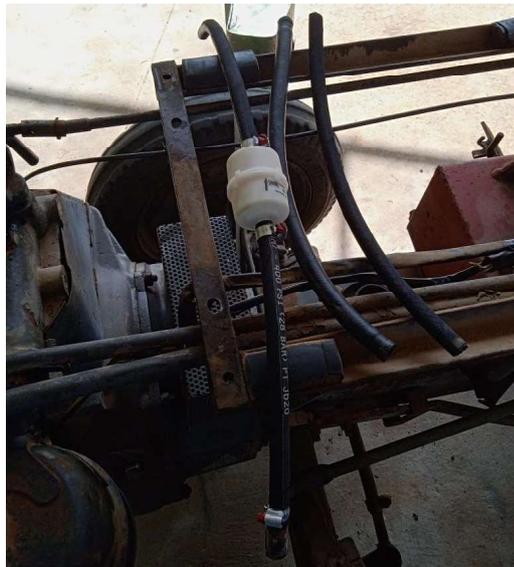
Figura 5 – Mangueiras e Filtro Novos.

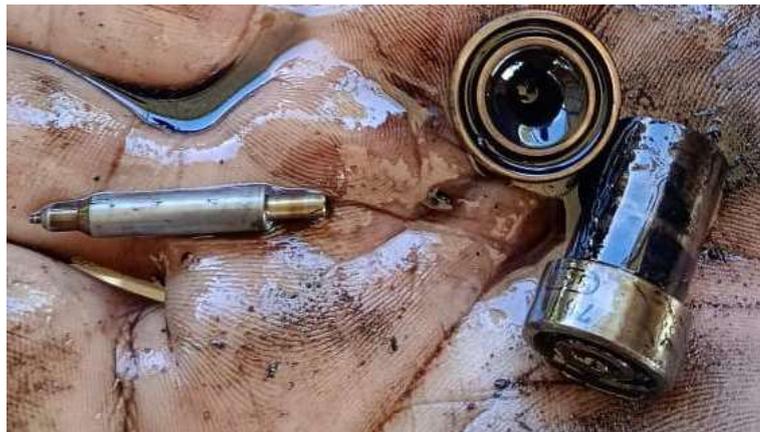
Seguindo o protocolo de manutenção, foi preciso fazer a desmontagem da linha de combustível de injeção. Assim seria possível avaliar se a bomba estaria funcionando normalmente, enviando diesel para o bico à uma pressão adequada para o bom funcionamento do trator. Para isso foi preciso desmontar a linha em alumínio que segue da injetora para o bico, além do filtro de ar, para tornar possível a remoção da unidade injetora. Para realizar o teste do bico, foi necessário fazer o desmonte fino do mesmo, a fim de limpar os componentes internos que pudessem estar obstruindo o orifício por onde o diesel passa para ser injetado no interior do cilindro.

Figura 6 – Unidade Injetora Desmontada.

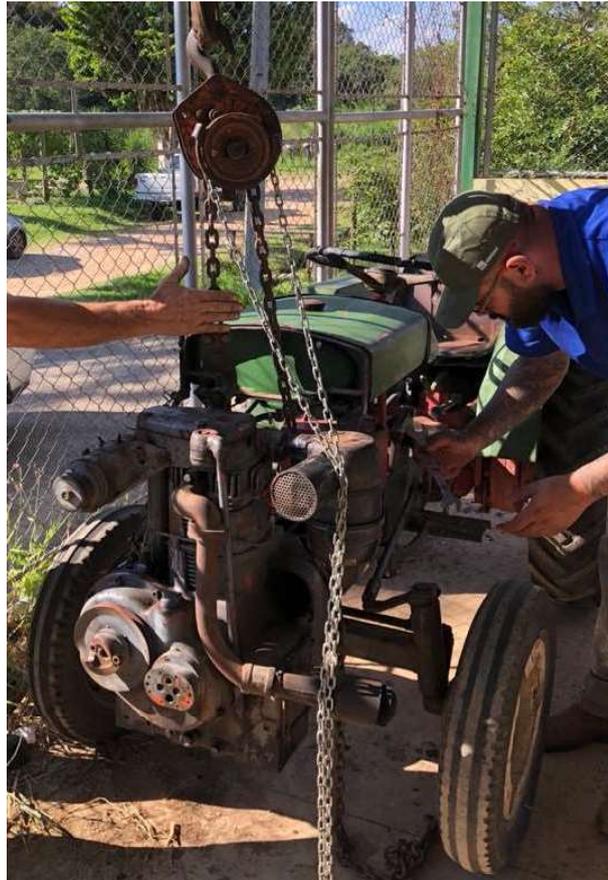
Figura 8 – Motor Suspenso pela Talha.

Após a desmontagem, foi preciso suspender o motor, a fim de soltar os parafusos que fixam a capa seca ao chassis, liberando acesso ao conjunto de embreagem. Para isso, foi utilizada uma talha para 500kg e uma cinta de tração com capacidade para 6ton, assim foi possível realizar o serviço com segurança, sem o risco de queda do equipamento ou acidente.

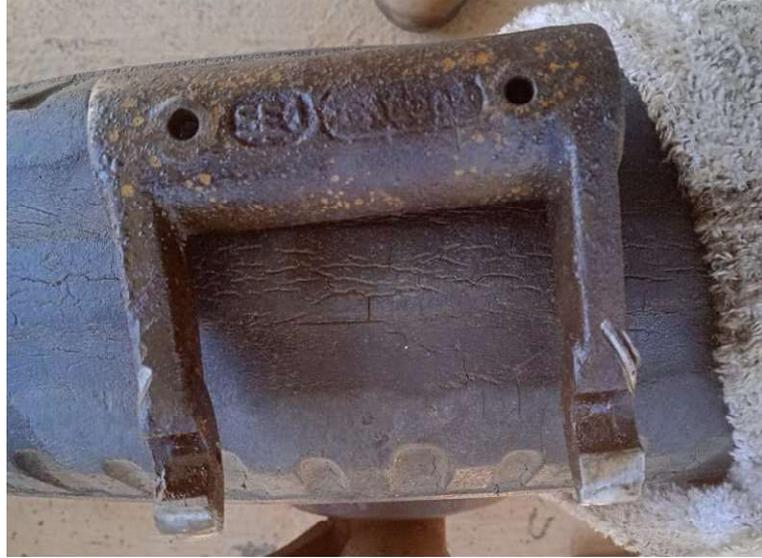
Com os parafusos da capa seca soltos, o motor foi desacoplado do trator, liberando o acesso às peças danificadas. Pode-se fazer a retirada do conjunto e analisar os danos causados e as causas prováveis dos problemas apresentados pelo equipamento. É importante salientar que além de não funcionar, havia a queixa de que o trator não engatava as marchas e não embreava, conseqüentemente não se movia, pois o toque gerado pelo motor não era transferido para o câmbio e conseqüentemente para as rodas. Com as peças fora foi possível identificar que o problema não consistia somente no desgaste das lonas do disco de embreagem, como foi pensado, mas sim no desgaste do braço de embreagem, componente que faz a função de alavanca quando acionado o pedal de embreagem pelo operador. Com o braço desgastado o curso não era completo, o que ocasionou também a quebra do rolamento no eixo piloto.

Figura 9 – Braço de Embreagem com Desgaste Anormal.

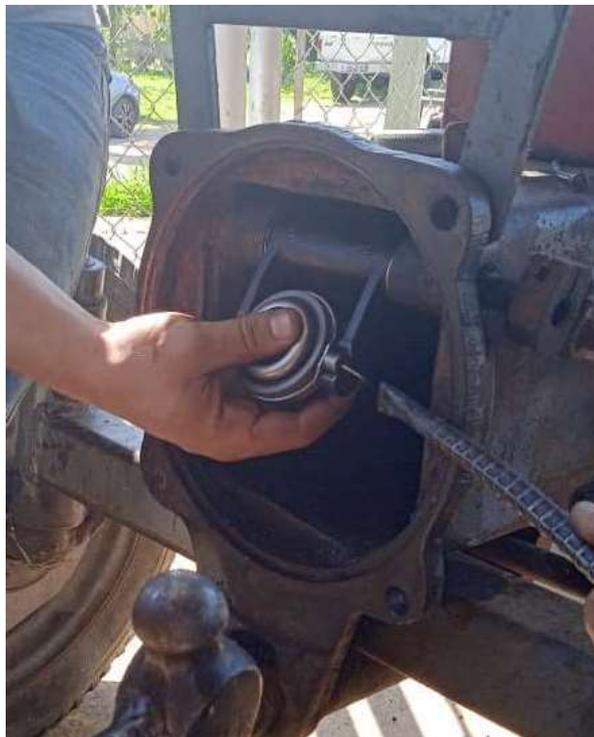
Figura 10 – Substituição do Rolamento.

Com as peças a serem substituídas em mãos, o processo foi iniciado pela colocação do garfo de embreagem. Sua fixação é feita através do eixo que passa pelo chassis, com a peça sendo afixada por dois pinos elásticos, garantindo que não aconteça trepidação e folgas no conjunto eixo/garfo. Com o garfo novo já no lugar, foi a vez de prender o rolamento, que vai fixado no rebaixo presente na ponta do garfo. Sua fixação é feita através de duas travas simples, responsáveis por permitir o movimento livre, acompanhando o eixo piloto que trabalha em rotação no meio do rolamento.

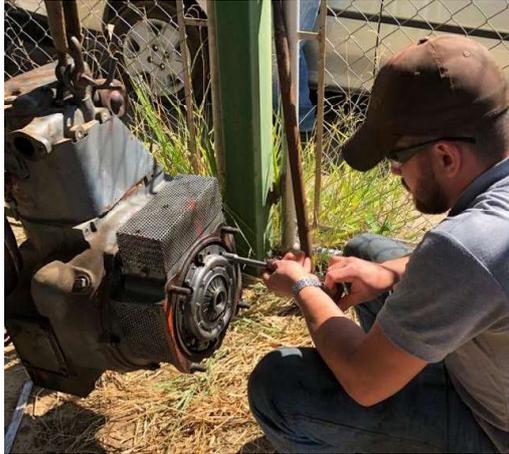
Figura 11 – Substituição de Platô e Disco.

Após a instalação do rolamento e eixo piloto, a etapa seguinte consistiu em realizar a substituição do conjunto platô e disco. A fixação é composta por 06 parafusos que seguram o grupo, fazendo com que a mola presente no platô empurre o disco contra o volante do motor, sendo responsável por transferir a rotação da árvore-de-manivelas para o eixo piloto, através da fricção entre as duas partes. Quando acionada a embreagem o garfo deve empurrar o platô, realizando o esforço contrário, separando o disco do volante do motor, interrompendo a transferência de rotação e conseqüentemente o movimento do trator.

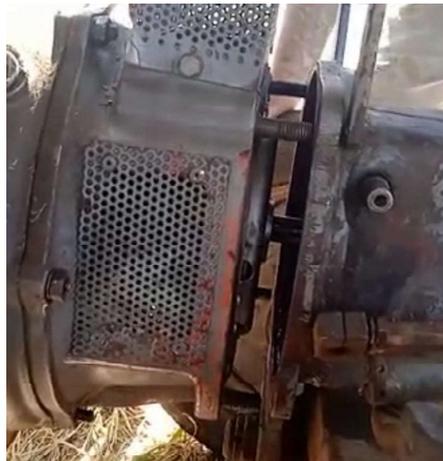
Figura 12 – Alinhamento Motor e Chassis.

Com o conjunto de embreagem já instalado, o próximo passo foi voltar o motor ao chassis. Com auxílio da talha para levantar do motor, foi possível fazer o acoplamento de maneira fácil. É imprescindível que ao acoplar o eixo piloto entre com suavidade nas estrias do disco de embreagem, uma vez que isso não ocorra e acabe entrando sob pressão, o sistema inteiro poderá ser comprometido, ocasionando a falha e consequentemente a quebra das peças quando o motor for ligado, devido a alta rotação do volante e peças agregadas. Após alinhamento do chassis com a carcaça do motor, os quatro parafusos que fazem a ligação entram com facilidade e é possível fixar com as porcas, descendo o motor e retirando-o da talha.

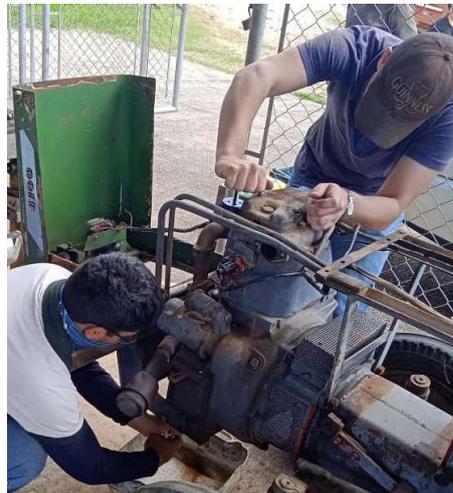
Figura 13 – Montagem Periféricos.

Com a embreagem nova instalada e o motor afixado no chassi, a parte principal já estava pronta, bastando então terminar a montagem dos equipamentos periféricos do motor, como: motor de partida, linha de combustível, filtro de ar e tubos do levante hidráulico.

A fixação do motor de partida é simples, bastando alinhar com os dentes da cremalheira e apertar dois parafusos principais. Quanto a linha de combustível, foram passadas as mangueiras novas, junto com o filtro e braçadeiras, assegurando que todo o sistema estava limpo, livre de resíduos de graxa antigos. O filtro de ar é do tipo banhado à óleo, foi também limpo e montado com o depósito sendo preenchido com óleo 15w40 para que pudesse segurar as partículas de poeira, evitando a entrada para o motor. Os tubos de entrada e saída da bomba hidráulica foram reafixados, tendo sido trocado também os anéis de vedação.
