**CENTRO ESTADUAL DE EDUCAÇÃO TECNOLÓGICA PAULA
SOUZA
ETEC TRAJANO CAMARGO
Curso Técnico em Metalurgia**

**A EVOLUÇÃO DO AÇO UTILIZADO NA LATARIA DO
VOLKSWAGEN GOL**

Trabalho de Conclusão de Curso
apresentado ao Curso Técnico em
Metalurgia da Etec Trajano Camargo,
orientado pelo Prof. Edenil, Tendo Como
Objetivo a Obtenção do Diploma de Técnico
em Metalurgia e um conhecimento técnico
na área.

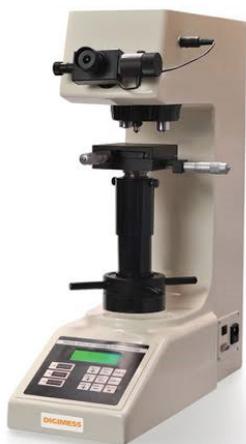
Fonte: Foto retirada do Google: Microdurômetro vickers

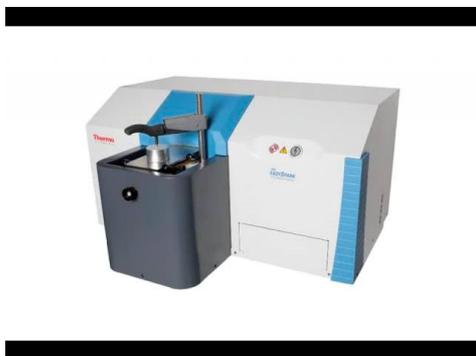
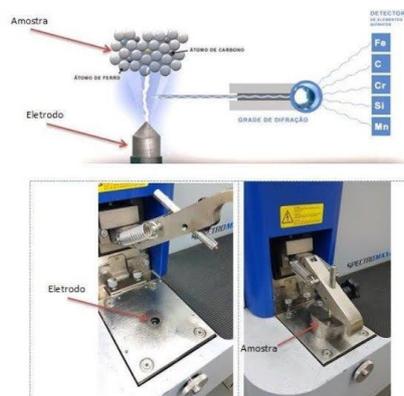
Fonte: Fotos retiradas do Google do espectrômetro óptico.

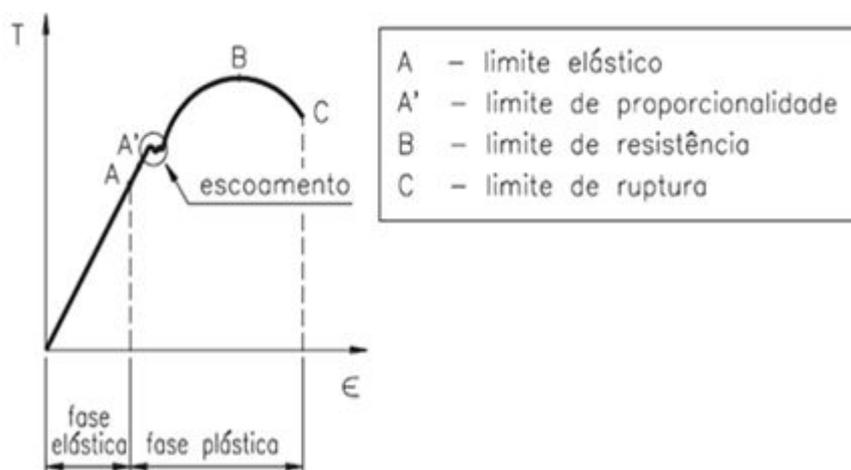
Os resultados obtidos através do ensaio de tração são “plotados” (fornecidos pela própria máquina de ensaio) em um gráfico chamado de tensão x deformação ($\sigma \times \varepsilon$). (ensaio de tração,2021)

A partir da análise do diagrama Tensão x Deformação, podemos destacar pontos importantes que merecem ser estudados. (ensaio de tração,2021)

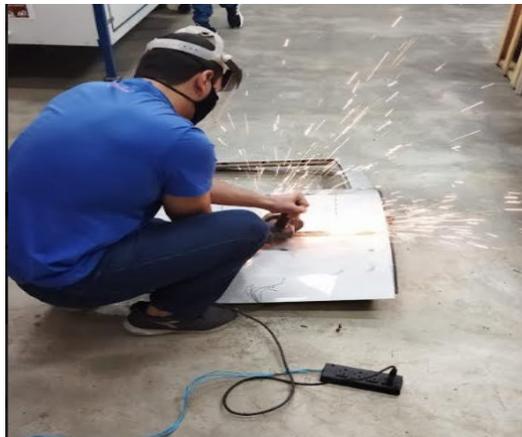
Figura 1 – Corte do corpo de prova Gol 2003.

Os corpos de prova foram cortados ambos em tamanhos iguais: 230 milímetros de largura X 350 milímetros de comprimento com a ajuda de uma lixadeira com disco de corte de aço.

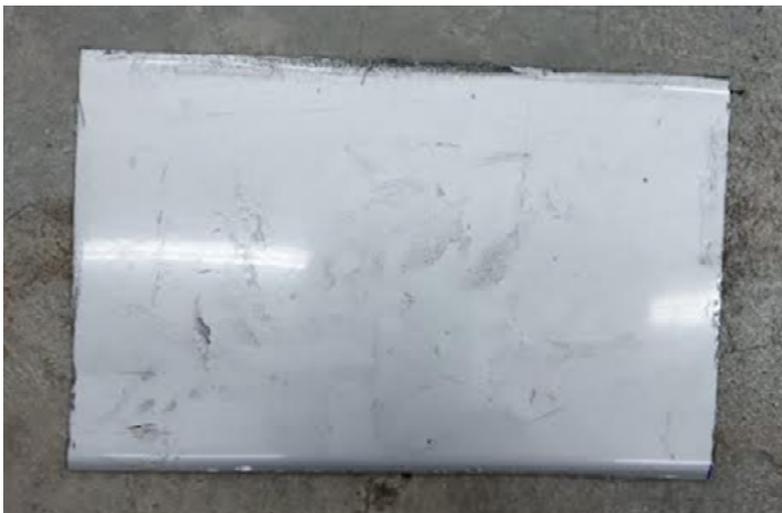
Figura – 3 corpo de prova do Gol 2003

Imagens da matéria que será retirado todos os corpos de prova para as respectivas Análises. (Figura 3 e 4).

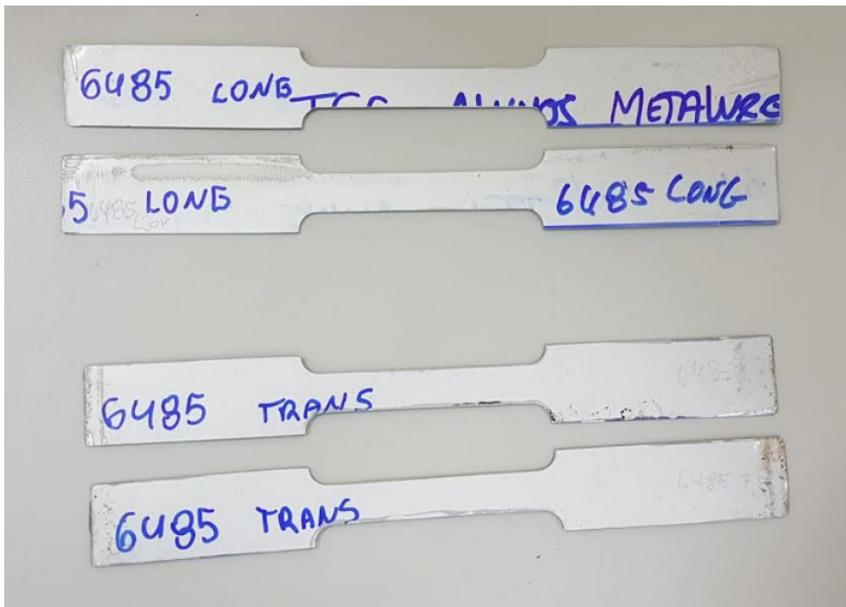
Figura – 5 Amostras do Gol 2003 transversal e longitudinal

Os corpos de prova foram elaborados ambos na transversal e longitudinal , com o intuito de visualizarmos se há uma possibilidade de mudanças na microestrutura da mesma matéria.(Figura 5 e 6).

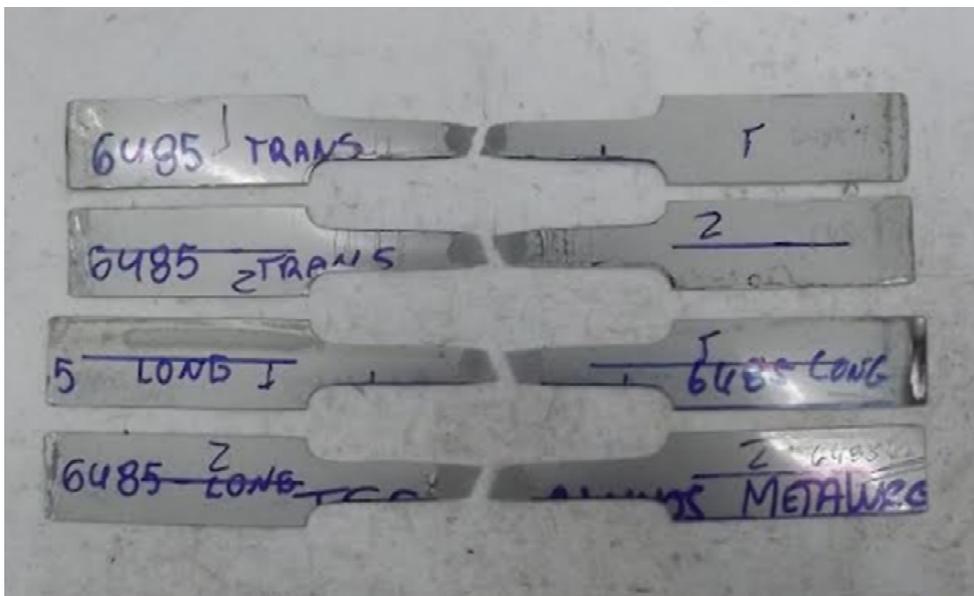
Figura – 7 Amostras rompidas no ensaio Gol 2003

Imagens feitas de ambas as amostras após o ensaio de tração, mostrando assim o rompimento. (Figura 7 e 8).

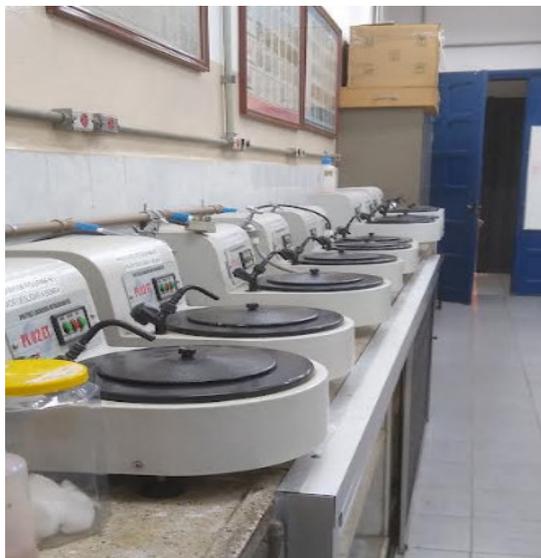
Figura 11 – Lixamento e polimento das amostras

Imagem das politriz utilizadas durante o processo de preparação das amostras no baquelite.

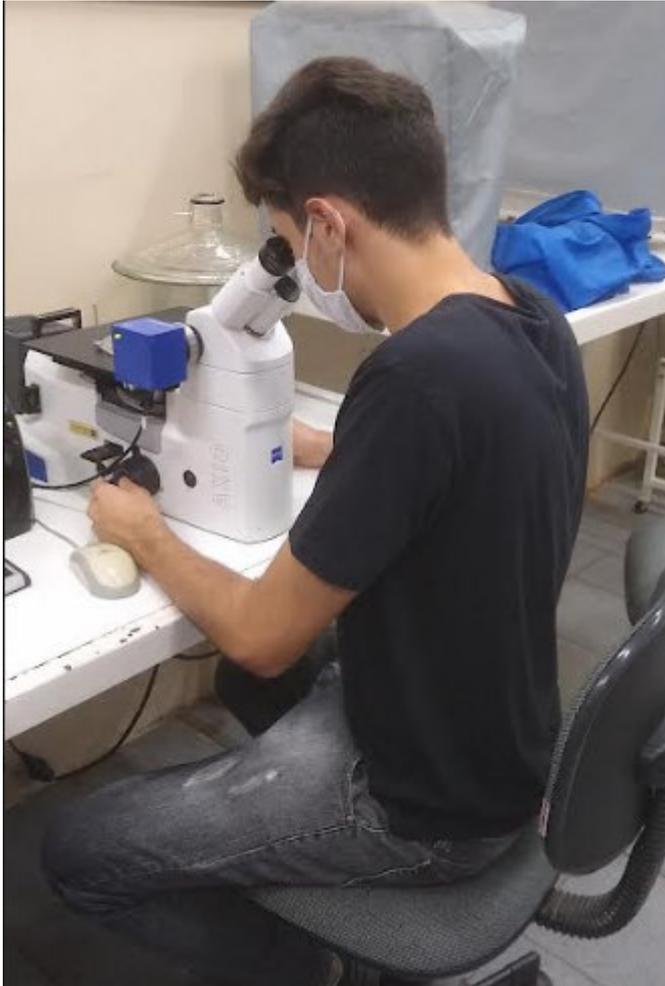
Figura 13 - Análise no microscópio com o objetivo de visualizar as inclusões antes do ataque químico com o Nital 2% e após o ataque químico verificar as microestruturas e seus respectivos grãos de Perlita. Podendo assim verificar de ambas as amostras se houve alguma mudança da longitudinal para a transversal

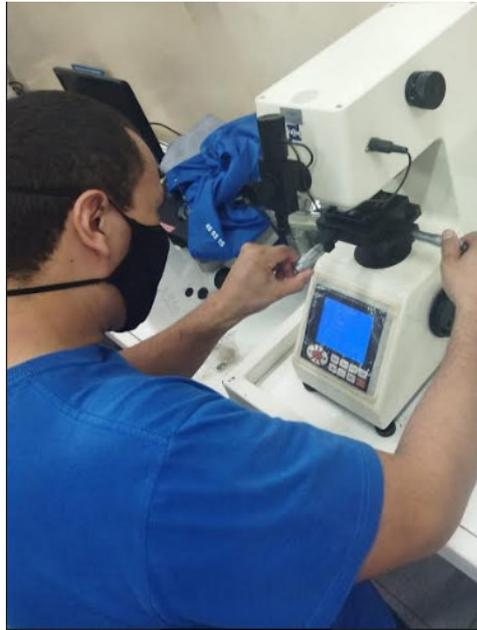
Figura 14 – Microdureza Vickers

Foi realizado o ensaio de micro-dureza com uma pressão de 1kg em ambas amostras.

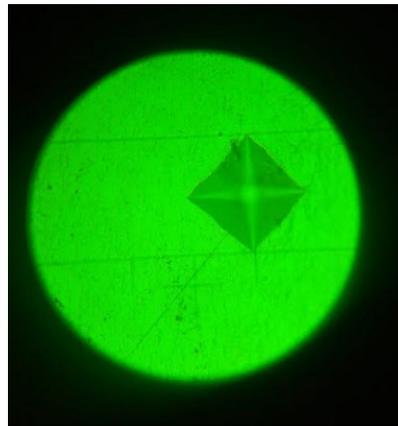
Imagem da impressão no microscópio

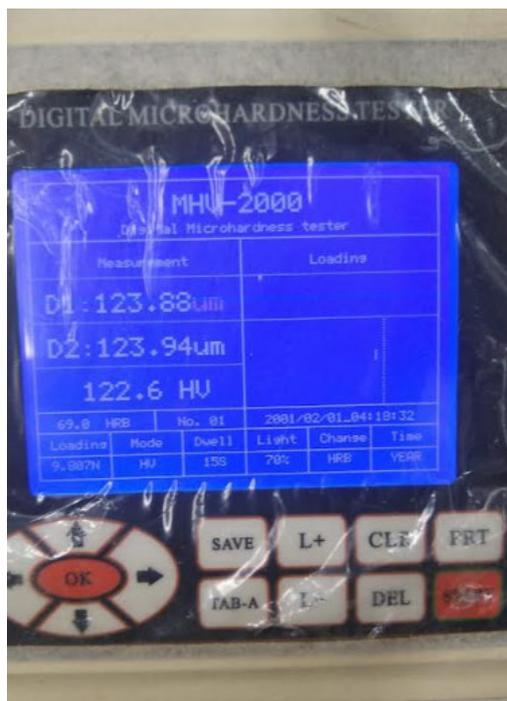
122.6 HV

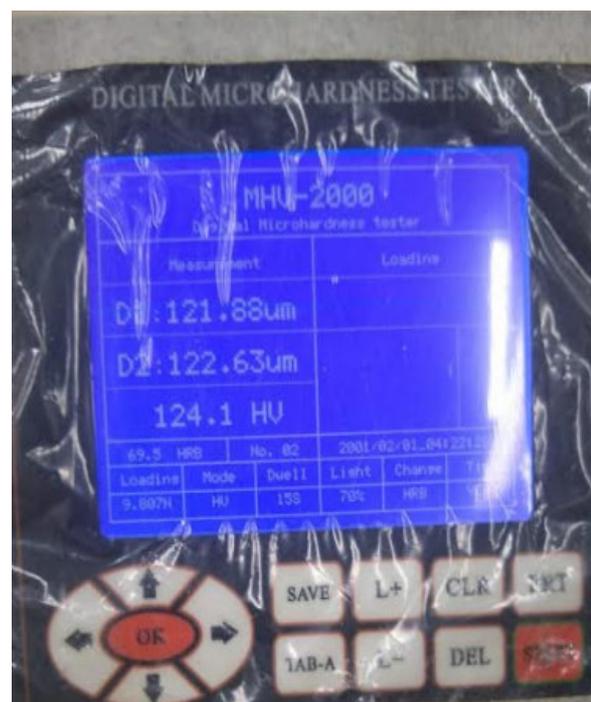
124.1 HV

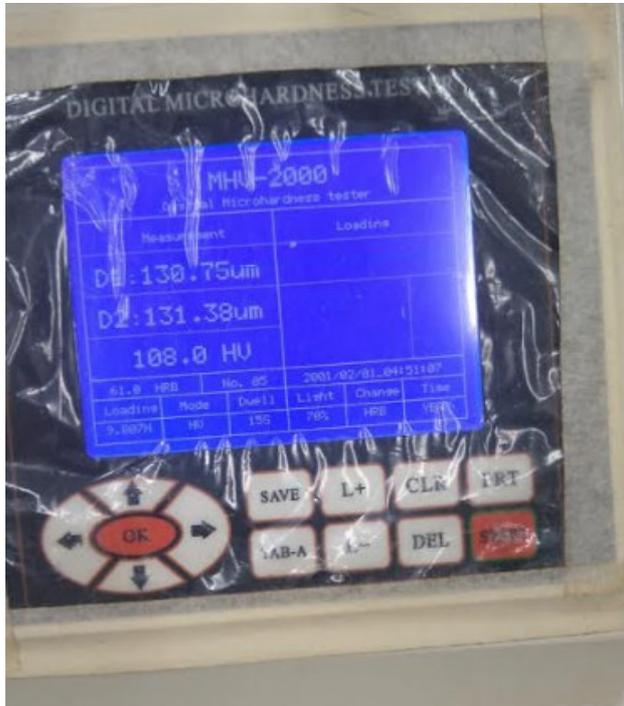
108.0 HV

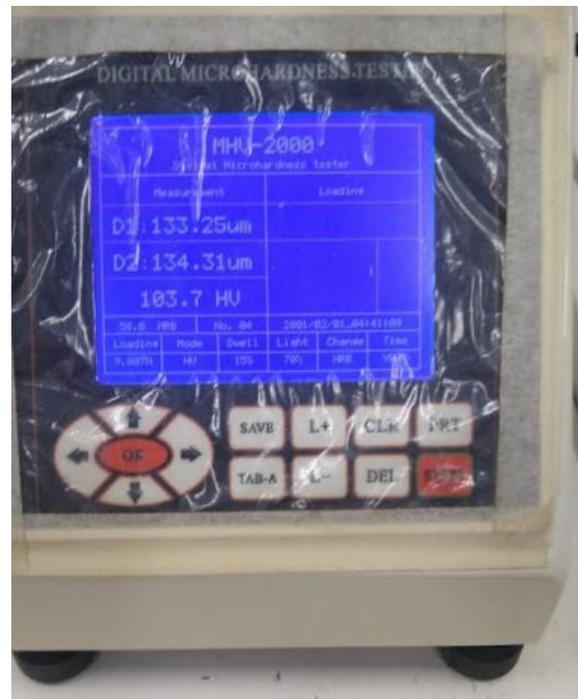
103.7 HV

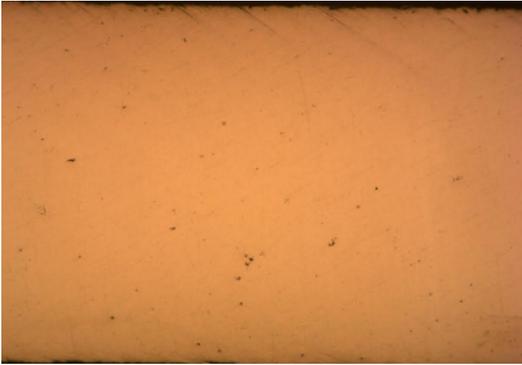
Inclusão Gol 2003 longitudinal

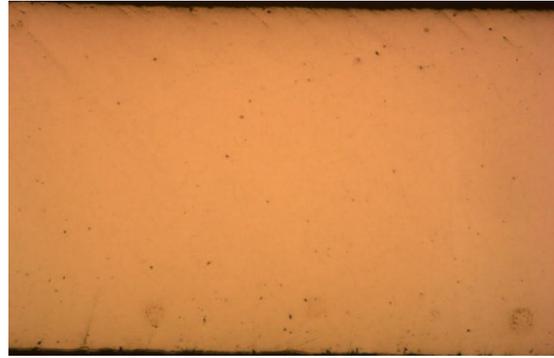
Inclusão Gol 2003 transversal

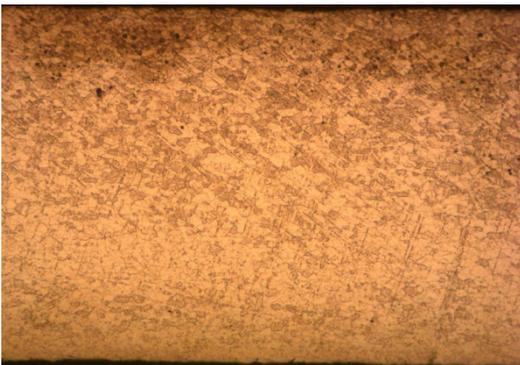
Microestrutura Gol 2003 longitudinal

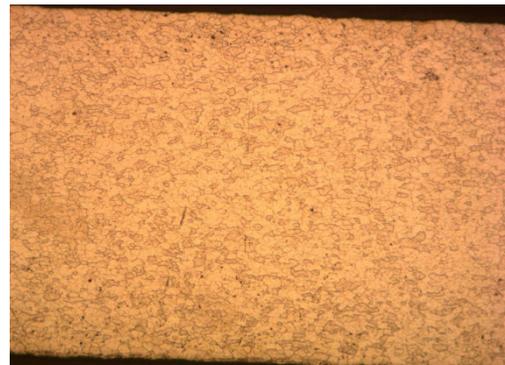
Microestrutura Gol 2003 transversal

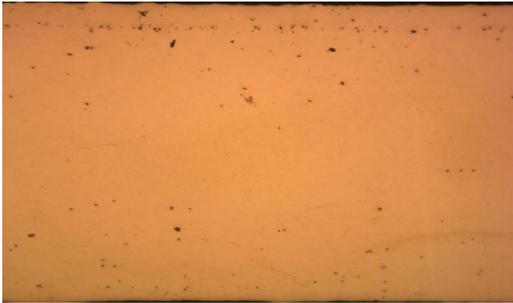
Inclusão Gol1987 longitudinal

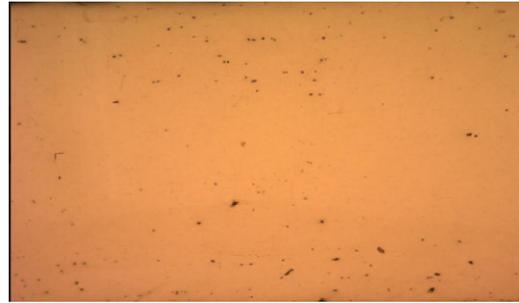
Inclusão Gol 1987transversal

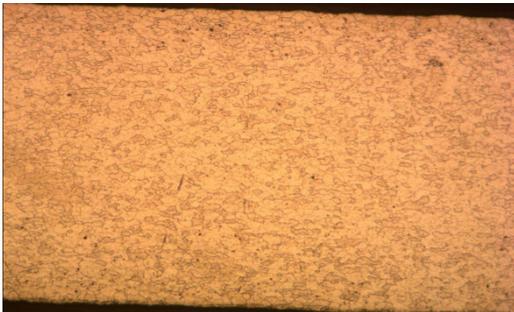
Microestrutura Gol 1987longitudinal

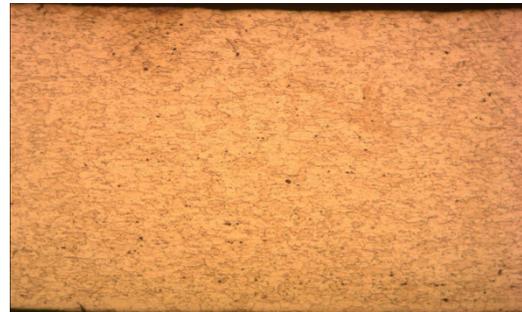
Microestrutura Go 1987 transversal

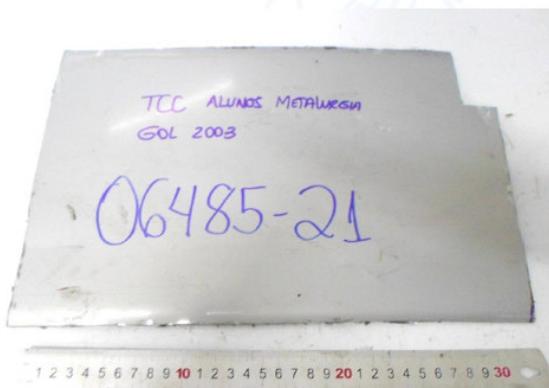
Foto 1. Amostra recebida para ensaios.

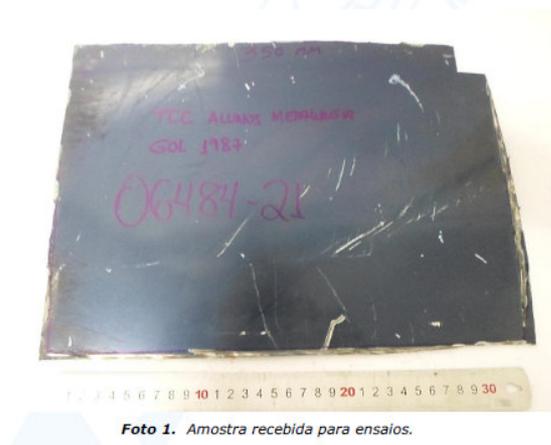
Foto 1. Amostra recebida para ensaios.
