CURSO SUPERIOR DE TECNOLOGIA EM TRANSPORTE
TERRESTRE

**MOBILIDADE PARA PEDESTRES EM CALÇADAS NO
ENTORNO DE ESTAÇÕES:
Estudo de Caminhabilidade no Entorno da Estação Artur
Alvim**

Trabalho de Graduação apresentado por
Fernanda Kelly Pereira dos Santos como pré-
requisito para a conclusão do Curso Superior de
Tecnologia em Transporte Terrestre, da
Faculdade Tecnologia do Victor Civita - Tatuapé,
elaborado sob a orientação da Prof^ª. Dr^ª. Flávia
Ulian.

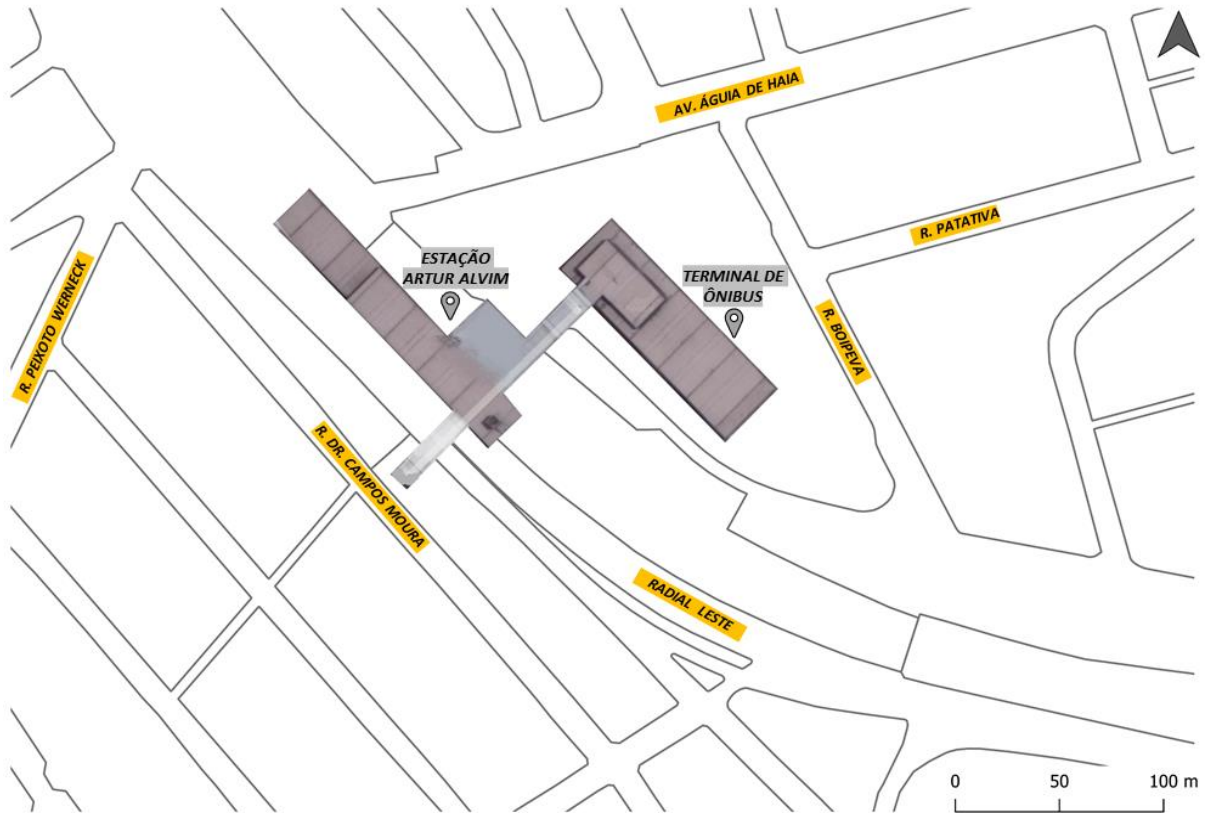
Figura 6: Localização da Estação Artur Alvim, terminal de ônibus e principais vias do entorno.

A Estação Artur Alvim tem conectada a si um terminal de ônibus que, diariamente, recebe passageiros de diversos bairros. Esses passageiros podem utilizar tanto o modal ferroviário tanto o modal rodoviário.

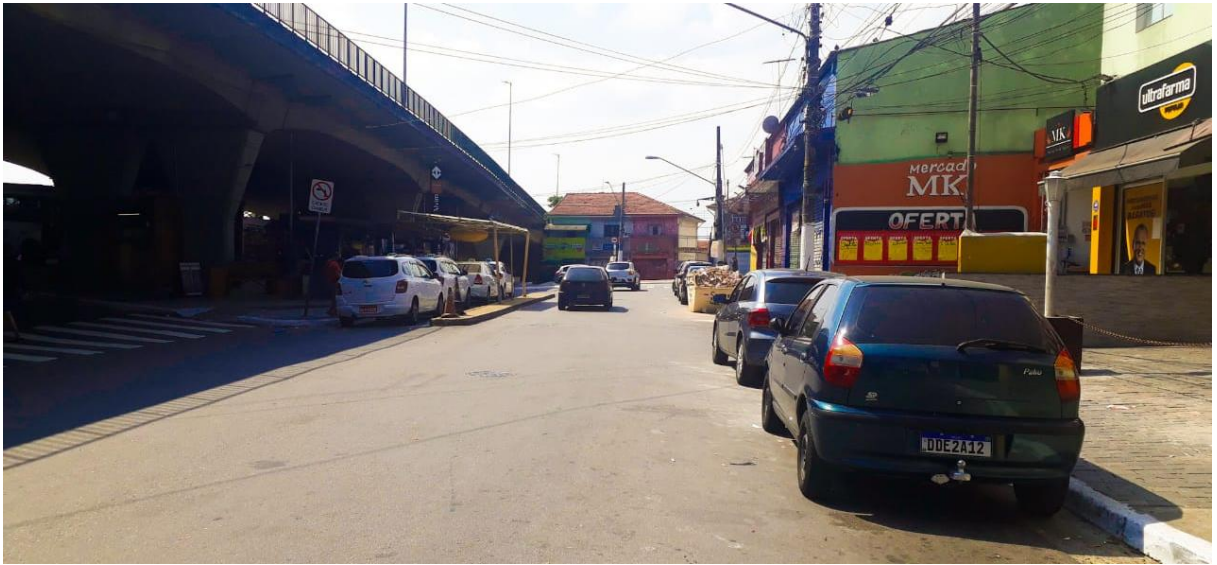
Figura 9: Vista da Rua Boipeva.

A Rua Boipeva, possui um entorno com comércios, com uma movimentação mais baixa de pessoas em alguns períodos ao longo do dia, com exceção do período da manhã e da noite, com grande fluxo de circulação de ônibus, táxis e automóveis e pedestres acessando à Estação e Terminal.

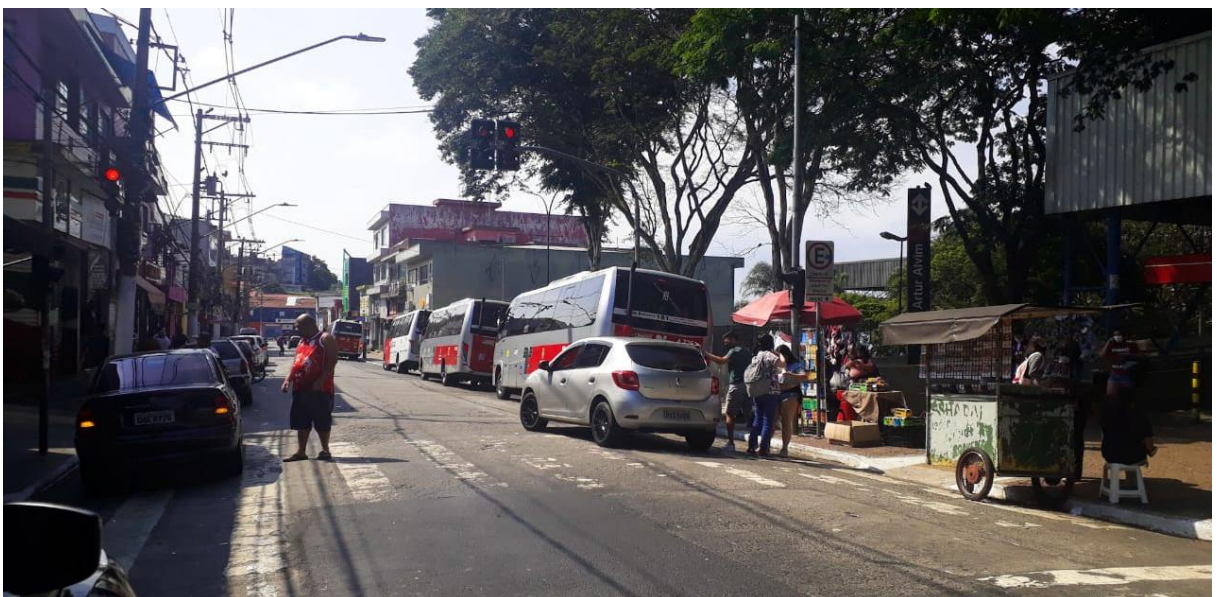
Figura 10: Vista da Rua Dr. Campos Moura, com vista do acesso a Estação Artur Alvim.

A rua Dr. Campos Moura possui um entorno mais movimentado durante os períodos do dia, por ter acesso direto à Estação Artur Alvim. Além disso possui um entorno comercial e com grande fluxo de veículos de carga, automóveis e parada de ônibus, que ficam estacionados em pontos localizados na própria via, ocupando uma faixa de rolamento.

Quanto a Rua Dr. Campos Moura, as calçadas, e até pontos específicos da via, apresentam vendedores ambulantes que trabalham diariamente e que também são elementos presentes nas atividades da calçada e que devem ser levados em consideração, inclusive no estudo do índice de caminhabilidade.

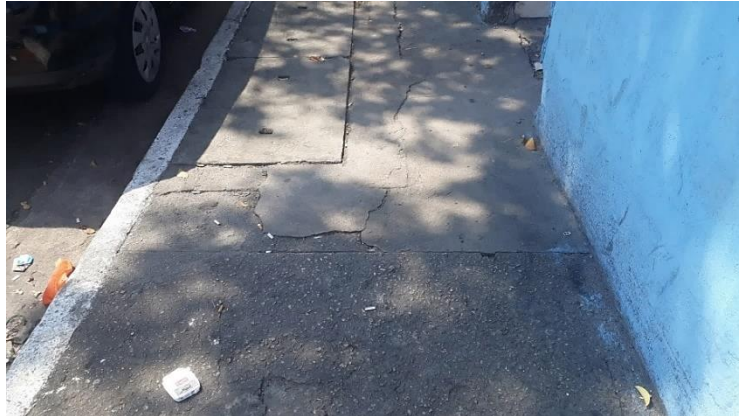
Figura 13: Buracos e desníveis presentes no Trecho 1: Rua Boipeva.

desníveis em toda a extensão do segmento 1 e 9 (nove) buracos e 3 (três) desníveis em toda a extensão do segmento 2, considerado, portanto, como insuficiente a qualidade da pavimentação, conforme mostram as figuras 13 e 14.

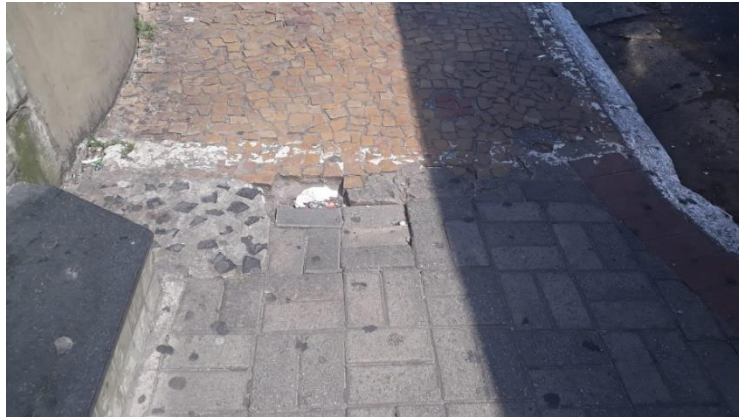
Figura 15: Buracos e desníveis presentes no Trecho 3: Rua Dr. Campos Moura.

O trecho 3, que corresponde à Rua Dr. Campos Moura, possui uma pontuação 1 (um), considerada suficiente, de acordo com a análise do ICam, contudo, ainda, sendo uma pontuação baixa e indicando falhas na pavimentação, o que reduz a sua qualidade, e, principalmente, a redução da qualidade de caminhar do pedestre, conforme mostra a figura 15.

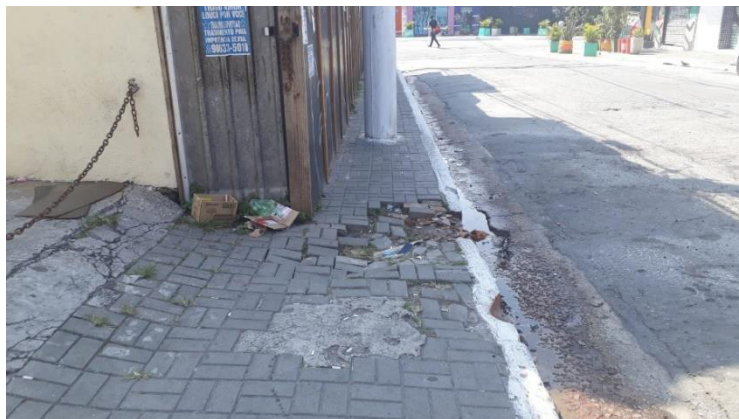
Figura 16: Buracos e desníveis presentes no Trecho 4: Rua Dr. Campos Moura.

Os trechos 4 e 5, correspondentes à Rua Dr. Campos Moura, de acordo com os resultados do ICam, possui uma pontuação 0 (zero), considerada insuficiente. Sendo assim, constatada uma pavimentação com qualidade insuficiente para o caminhar do pedestre, devido à quantidade de buracos e desníveis constatados ao longo dos trechos, sendo 7 (sete) buracos e 12 (doze) desníveis em toda a extensão do segmento 4 e 22 buracos e 6 (seis) desníveis em toda a extensão do segmento 5, conforme mostram as figuras 16 e 17.

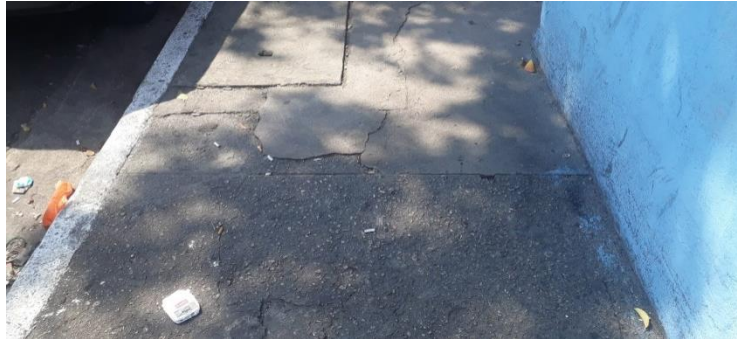
Figura 19: Largura no segmento 1: Rua Boipeva.

A largura média do trecho 1 é de 200cm (duzentos centímetros) ou 2m (dois metros)

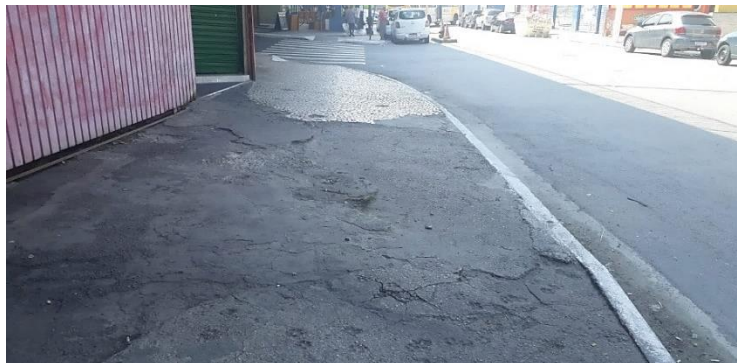
Figura 20: Largura no segmento 2: Rua Boipeva.

A largura média do trecho 2 é de 300cm (trezentos centímetros) ou 3m (três metros)

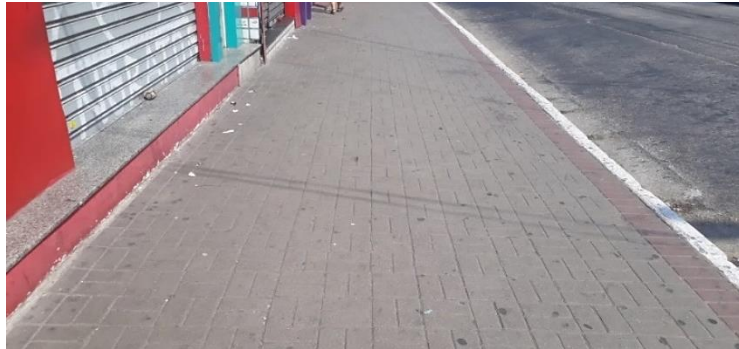
Figura 22: Largura no Trecho 4: Rua Dr. Campos Moura.

A largura média do trecho 4 é de 250cm (duzentos e cinquenta centímetros) ou 2,5m (dois e meio metros)

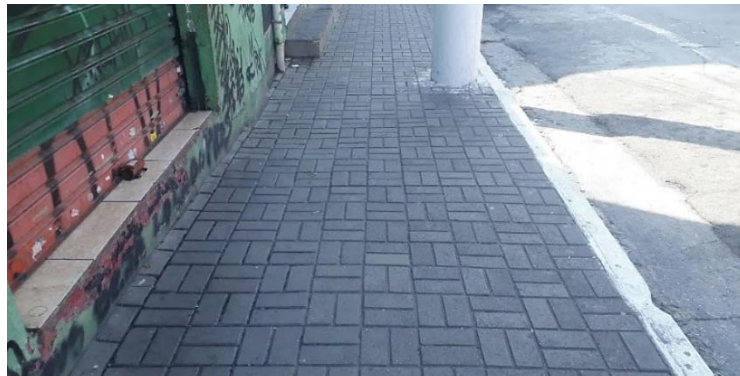
Figura 23: Buracos e desníveis presentes no Trecho 5: Rua Dr. Campos Moura.

A largura média do trecho 5 é de 250cm (duzentos e cinquenta centímetros) ou 2,5m (dois e meio metros)

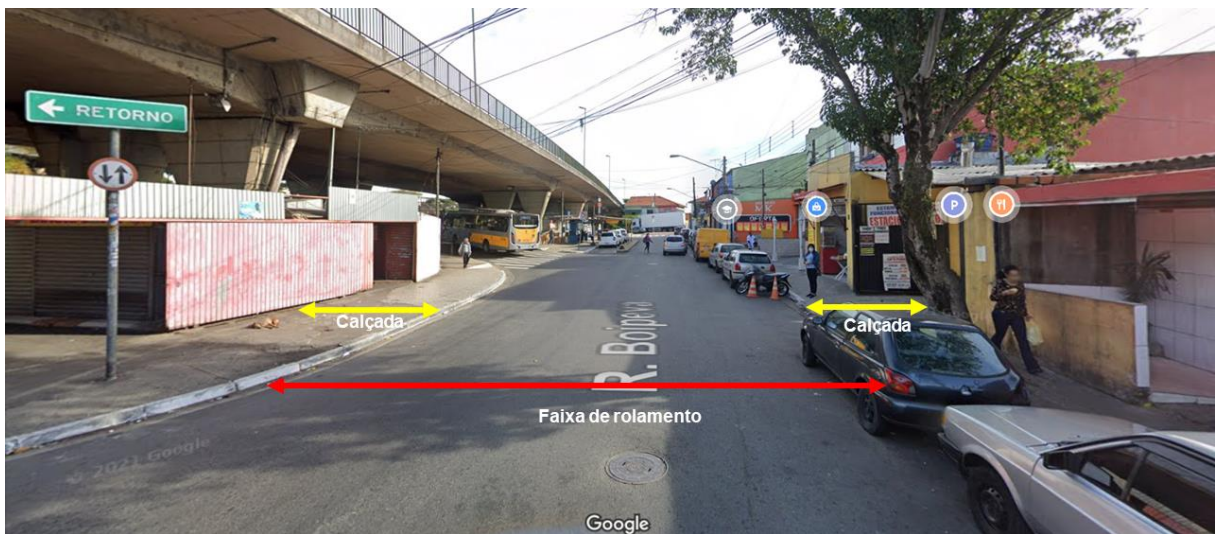
Figura 34: Via simples: Áreas de calçadas e faixa de rolamento na Rua Boipeva.

Desta forma, a pontuação conferida aos segmentos de calçada não pode ser considerada ruim, contudo, a tipologia da via interfere na qualidade de tráfego dos pedestres que tem apenas uma área para circulação nas Ruas Boipeva e Dr. Campos Moura, conforme observa-se nas imagens 34 e 35.

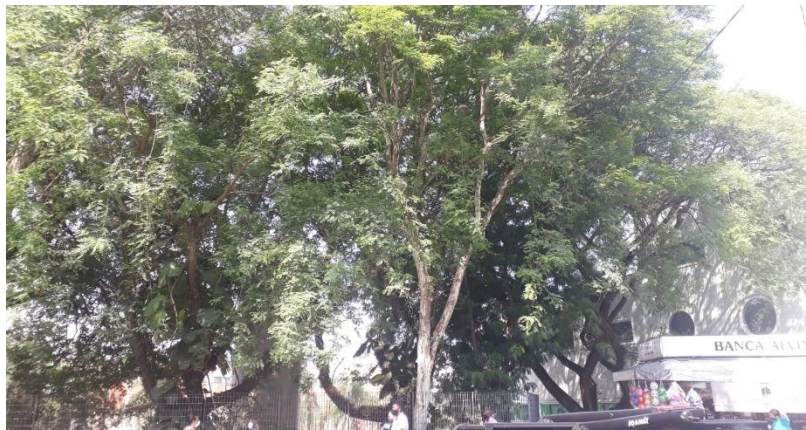
Figura 39: Área de sombra e abrigo no Trecho 3: Rua Dr. Campos Moura.

extensões de segmentos. Dentre eles, o segmento que possui maior extensão de sombras ou abrigos é o 3, com 77 metros, que é formado por vegetação de grande porte e ponto de taxi, com cobertura, e que serve de refúgio para os pedestres, conforme a figura 39. Os segmentos 4 e 5, por sua vez, possuem sombras e abrigos em pontos distintos da via, formados por toldos de estabelecimentos.

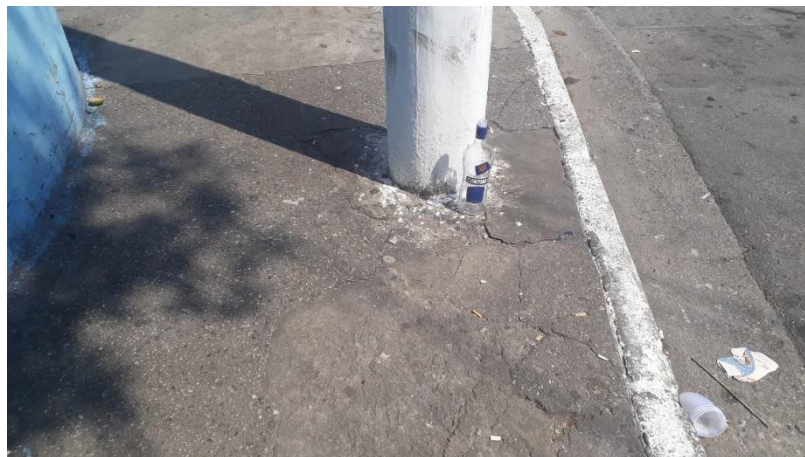
Figura 42: Detrito presente no Trecho 1: Rua Boipeva

Todos os segmentos de calçadas receberam uma pontuação 1 (um), considerada suficiente, contudo, esse resultado se refere à quantidade de detritos e sacos de lixo constatados durante análise em campo e que prejudica a qualidade da caminhabilidade, pois o lixo e detritos encontrados nos segmentos de calçadas interferem na decisão do pedestre de onde pisará ou não, portanto, sendo ainda uma má pontuação do indicador para os segmentos, conforme pode ser observado nas figuras 42, 43, 44, 45 e 46, a seguir.
