**FACULDADE DE TECNOLOGIA DE PINDAMONHANGABA**

**ANÁLISE DE DEFEITOS SUPERFICIAIS EM  
PRODUTOS LONGOS LAMINADOS À QUENTE.**

Monografia apresentado à Faculdade de  
Tecnologia de Pindamonhangaba, para graduação  
no Curso Superior de Tecnologia em Processos  
Metalúrgicos.

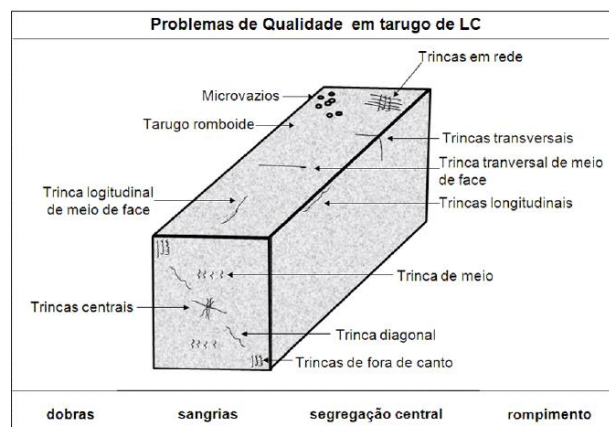
Figura 3 - Problema de qualidade em tarugos de lingotamento contínuo

Bombana (2012), nos mostra em seu trabalho, na figura 3, a formação de trincas e defeitos superficiais em tarugos de aço micro ligados e em seu trabalho busca melhorar os processos de lingotamento para eliminar estas trincas.

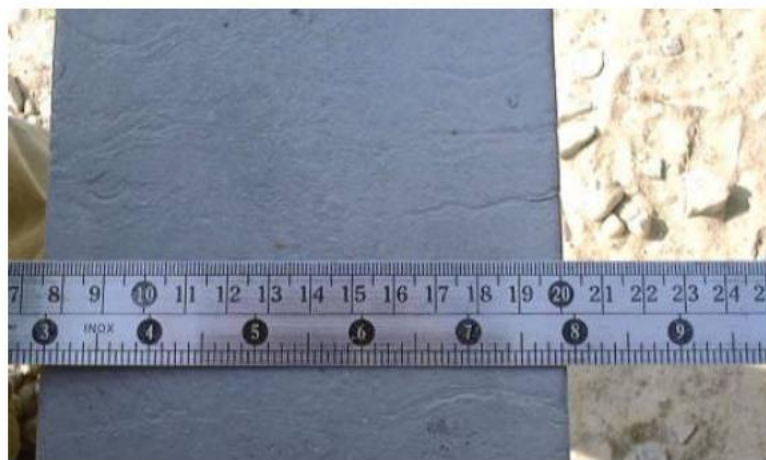
Figura 4 - Aspecto de uma trinca transversal em um tarugo

De acordo com Rodrigues (2013) As trincas transversais, nem sempre são detectadas na inspeção dos tarugos, assim dá lugar a sérios defeitos durante a laminação de acordo com figura 4.

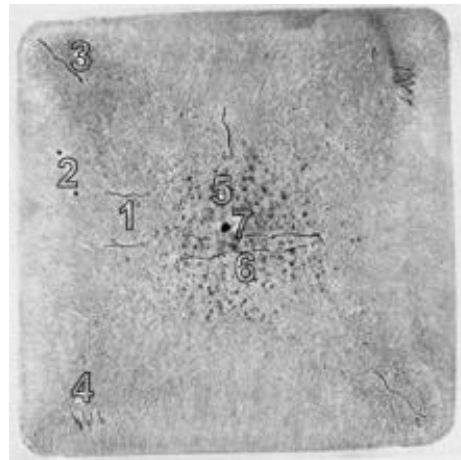
Figura 5 - Trincas internas são muitas vezes observadas próximas aos cantos dos tarugos denominadas “off-corner”

1	Trincas de meio raio
2	Pin holes
3	Trincas diagonais
4	Trincas off-corner
5	Porosidade central
6	Trinca central
7	Segregação central

Segundo Bombana (2012), as trincas internas geradas no lingotamento contínuo dos aços tem direcionamento e origem na zona interdendrítica.
