MANUTENÇÃO DE UMA LIXADEIRA DE CINTA INDUSTRIAL MAINTENANCE OF AN INDUSTRIAL BELT SANDER

Nesse artigo forão apresentadas informações referentes ao desenvolvimento da reforma de uma lixadeira de cinta industrial, patrimonio da Etec Profa Anna Oliveira de Ferraz. O trabalho esteve focado na identificação do problema, isto é, localizar o mal funcionamento que impede seu uso e por fim melhorar sua eficiência operacional e segurança para os operadores. A lixadeira de cinta é uma ferramenta comum utilizada em várias indústrias para desbaste e acabamento de superfícies. No entanto, ao longo do tempo, essas máquinas podem sofrer desgaste e deterioração, resultando em menor desempenho e potenciais riscos de segurança. A reforma abordada neste estudo incluiu etapas, começando com uma avaliação detalhada do estado atual da lixadeira. Foram identificados problemas comuns, como desalinhamento da cinta e desgaste dos componentes mecânicos. Com base nessas descobertas, um plano de reforma foi desenvolvido, priorizando a substituição de peças desgastadas, realinhamento da máquina e instalação de algumas peças adicionais. Durante o processo de reforma, foram utilizadas técnicas de manutenção preve

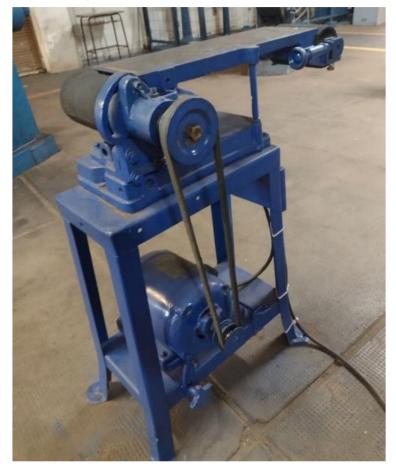
Figura 2 – Lixadeira de Cinta antes da reforma

Quando colocada em pauta a reforma da lixadeira de cinta foi avaliada como se encontrava seu estado atual (Fig. 2).

Aparentemente nesse primeiro contato visual, a lixadeira de cinta estava comprometida pela falta da cinta abrasiva (lixa) como mostra a Figura 2.

Suas principais partes são compostas de uma estrutura, que sustenta todos os outros elementos e é feita de ferro. O motor que se encontra na parte inferior da estrutura e é ligado diretamente a uma polia de transmissão. As polias de transmissão que transmitem a rotação do motor para roda. O mancal que sustenta o eixo da roda motriz. A correia de transmissão que é responsavel pela transferencia da energia do motor para a polia da roda. Por fim, a mesa que acomoda a cinta abrasiva e em suas extremidades ficam a roda movida e a roda motriz.

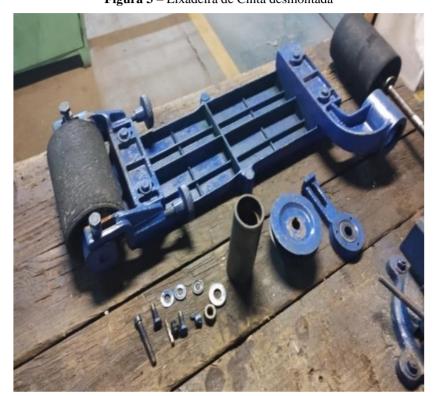
Figura 3 – Lixadeira de Cinta desmontada

Contudo, o equipamento em questão tratava-se de um patrimônio antigo da Etec_029, foi necessario uma vistoria apurada. Assim foi decidido efetuar a desmontagem da máquina (Fig. 3).

Ao avaliar melhor o maquinario desmontado pode-se notar grande desgaste em algumas peças, como a bucha, o eixo do rolamento e a falta de algumas peças de fixação que caso em funcionamento acabariam por gerar instabilidade, reduzir a eficiência e segurança.

Três componentes da lixadeira de cinta precisam de reparo mecânico, sendo uma delas a substituição da peça por inteiro. Essas peças são a bucha, o eixo da roda de transmissão e a reposição das peças de fixação como porcas, arruelas e parafusos.

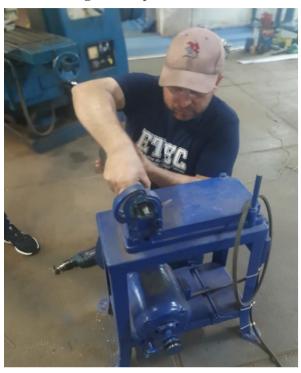
Ao encerrar os processos de usinagem dos componentes, foi realizada a montagem da lixadeira. Conforme a Figura 9, foi realizado ajuste mecânico dentro do mancal para a montagem da bucha. Após isso foi introduzida a peça no mancal junto com a montagem da roda motriz.

Foram fixados porcas, parafusos e arruelas aonde faltavam e por fim a instalação da cinta abrasiva.

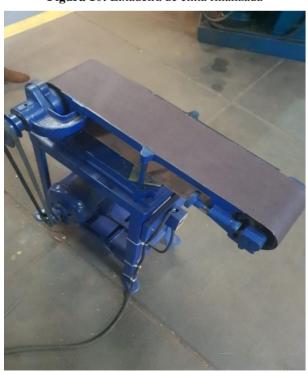
Figura 10: Lixadeira de cinta finalizada

Feito a parte da montagem, a lixadeira de cinta foi testada e aprovada com sucesso. Dessa forma, a máquina se encontrava novamente disponível para uso, sem impedimentos no funcionamento (Fig. 10).
